20_000075_01

Desactivar la compensación de desgaste durante el desmontaje

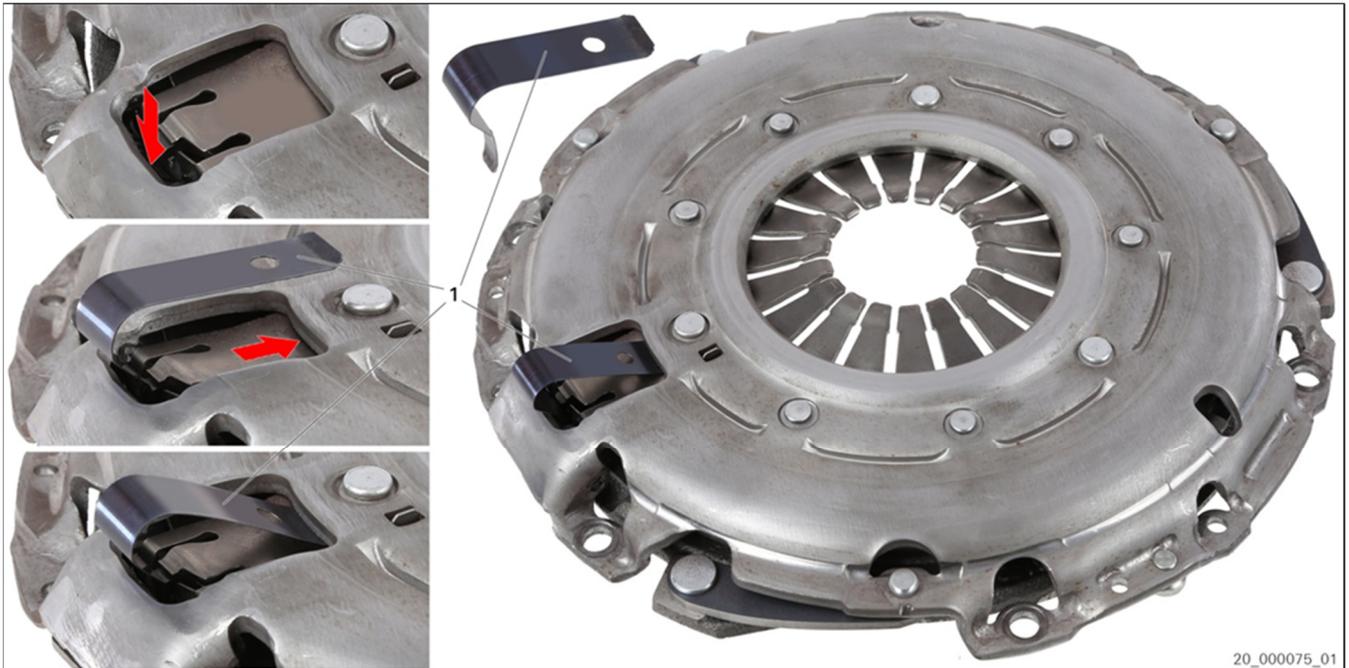
Fig. 1: embrague XTend con útil especial (ejemplo)

1 Útil especial

El útil especial (1) bloquea el mecanismo de reajuste y evita con ello el reajuste no deseado de la compensación de desgaste. Realizar el desmontaje para reutilización o inspección exclusivamente con el útil especial (1). El útil especial se puede obtener del fabricante del vehículo.

1. Insertar el útil especial (1) (Fig. 1).
 → El mecanismo de reajuste está bloqueado.
2. Desmontar el embrague XTend. Tener en cuenta las especificaciones del fabricante del vehículo.
3. Retirar el útil especial (1).
