Epätavalliset äänet moottoria käynnistettäessä, ajettaessa tai moottoria sammutettaessa yhdistetään usein kaksimassavauhtipyörässä mahdollisesti olevaan vikaan.

Todellisuudessa äänet aiheutuvat kaksimassavauhtipyörän ympäristössä olevista vikalähteistä.

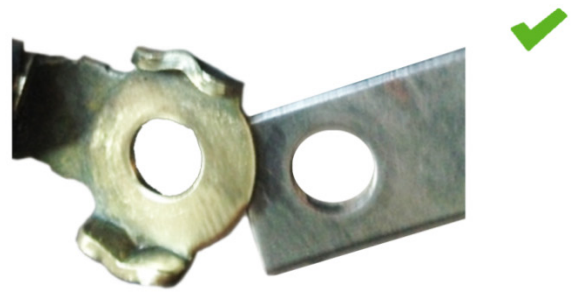
Kuva 2: Maadoitusliitos puhdistuksen jälkeen: kontakti hyvä

- Tarkasta akun kunto. Lataa akku tarvittaessa tai vaihda se.
- Tarkasta sähköliitokset akun, käynnistysmoottorin, laturin ja korin väliltä. Puhdista tarvittaessa sähköliitokset (ZF-erikoistyökalu 4200 080 590) tai vaihda ne.
- Kiristä sähköliitännät auton valmistajan ilmoittamalla kiristysmomentilla ja suojaa korroosiolta.
- Tarkasta käynnistysmoottorin kunto. Kunnosta käynnistysmoottori tarvittaessa tai vaihda se.

Sähköliitoksien puhdistaminen käynnistysmoottorin ja laturin virtapiiristä vähentää jännitehäviötä ja parantaa käynnistysmoottorin virranottoa. Käynnistysmoottorin likaantunut kollektori palaa muutaman käynnistykseen jälkeen jälleen puhtaaksi. Moottorin käynnistämiseen tarvittava kierrosluku saavuttaa jälleen auton valmistajan ilmoittaman arvon ($\sim 300 \text{ min}^{-1}$).

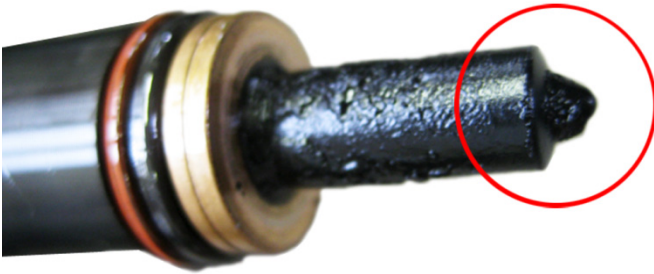
- Ottomoottorit: viat seoksen valmistuksessa, sytytysjärjestelmässä, jne.
- Dieselmoottorit: karstoittuneet ruiskutuselementit, viat ruiskutusjärjestelmässä, jne.
- Ajotapa erittäin alhaisilla kierroksilla.

Kuva 3: Karstoittunut pumppu-suutinosi

- Kunnosta ruiskutusjärjestelmä.
- Kunnosta sytytysjärjestelmä.
- Tarkasta ohjelmiston versio ja tarvittaessa päivitä (moottorin ohjainlaite).
- Aja autoa sen valmistajan käyttöohjeen mukaisesti.
