SKF Τεχνική Ενημέρωση

VKBA 3540 – Υποχρεωτική αντικατάσταση της ροδέλας που περιέχεται στο σετ ρουλεμάν τροχού.

Υποχρεωτική αντικατάσταση ροδέλας κατά την τοποθέτηση του ρουλεμάν τροχού

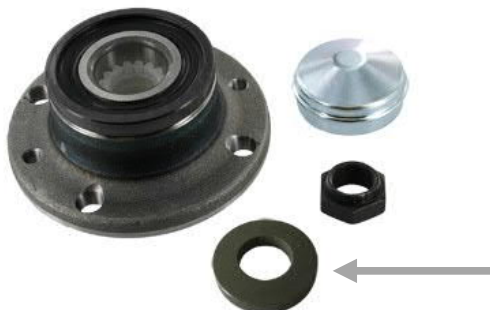
VKBA 3540

Η ροδέλα που περιέχεται στο σετ ρουλεμάν τροχού

Για να διασφαλιστεί η πλήρης και επαγγελματική επισκευή, η ροδέλα που περιέχεται στο σετ ρουλεμάν τροχού (από την παρτίδα παραγωγής 174S κι έπειτα), θα πρέπει να αντικαθίσταται κατά την τοποθέτηση.

- ✓ Ακολουθείται πάντα την οδηγία τοποθέτησης MI-537930, για την αφαίρεση του παλιού ρουλεμάν
- ✓ Αφαιρέστε την παλιά ροδέλα
- ✓ Τοποθετήστε τη νέα περιεχόμενη ροδέλα
- ✓ Συνεχίστε την τοποθέτηση του νέου ρουλεμάν τροχού
