VKBA 3616

Τεχνική Ενημέρωση – Σεπτέμβριος 2015

Opel/ Vauxhall (Vivaro), Renault (Trafic II), Nissan (Primastar)

Προσοχή κατά την τοποθέτηση των ρουλεμάν τύπου HBU 1

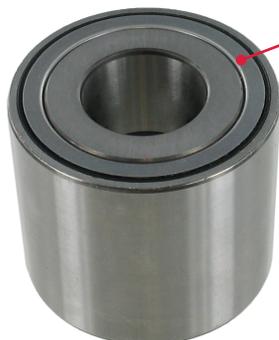
Εσωτερική πλευρά με μεταλλική τσιμούχα που διαθέτει ενσωματωμένη ελαστική τσιμούχα.

Η SKF διαθέτει μια μεγάλη γκάμα ρουλεμάν τύπου HBU 1 που διαθέτουν από την μια πλευρά μια μεταλλική τσιμούχα που περιέχει μια ελαστική τσιμούχα εσωτερικά και μια διπλή μεταλλική τσιμούχα στην εξωτερική πλευρά. Προσοχή λοιπόν με μια πλευρά τοποθετείται το ρουλεμάν.

Σημείωση: Εάν τοποθετηθεί το ρουλεμάν ανάποδα, θα υποστεί πρόωρη φθορά.

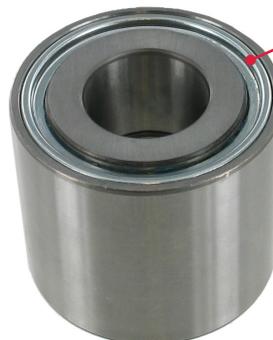
Εξωτερική πλευρά με διπλή μεταλλική τσιμούχα
