VKBA 3618

Boletín técnico – Septiembre de 2015

Sustitución obligatoria del soporte del sensor ABS en el centro de la mangueta

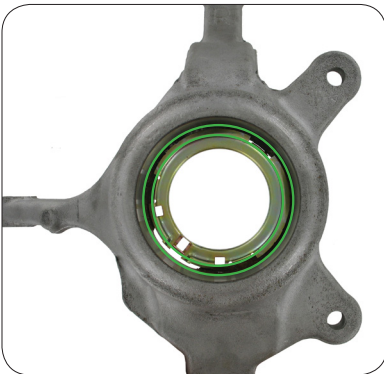
Imagen 1

Montaje correcto

El soporte del sensor ABS está centrado, no puede dañar el rodamiento y el sensor ABS generará una señal acústica.

Al montar el soporte del sensor ABS, es obligatorio colocarlo en el centro de la mangueta antes de presionar en el rodamiento (consulte la *imagen 1*). Si el soporte se coloca incorrectamente, se producen abrasiones en el sellado del sistema ABS, lo que origina fallos prematuros en los rodamientos debido a la deformación del soporte del sensor ABS (consulte la *imagen 2*).

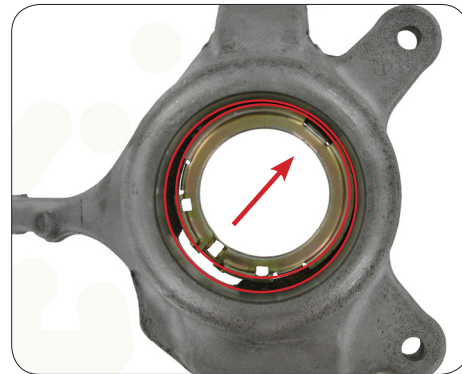
Imagen 2

Montaje incorrecto

El sensor ABS **NO** está centrado, lo que provoca la deformación del soporte del sensor ABS y la abrasión del sellado del sistema ABS. Esto podría desembocar en un fallo prematuro del rodamiento y en problemas con las señales del sistema ABS (consulte las imágenes de la derecha).
