VKBA 3637

Boletín técnico – Septiembre de 2015

Sustitución obligatoria del soporte del sensor ABS en el centro de la mangueta

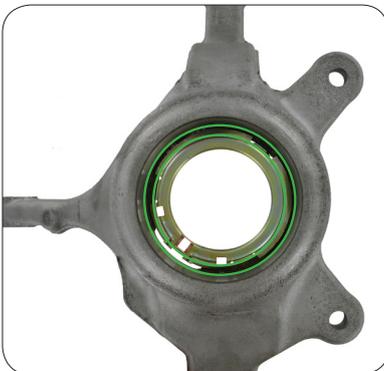
Imagen 1

Montaje correcto

El soporte del sensor ABS está centrado, no puede dañar el rodamiento y el sensor ABS generará una señal acústica.

Al montar el soporte del sensor ABS, es obligatorio colocarlo en el centro de la mangueta antes de presionar en el rodamiento (consulte la *imagen 1*). Si el soporte se coloca incorrectamente, se producen abrasiones en el sellado del sistema ABS, lo que origina fallos prematuros en los rodamientos debido a la deformación del soporte del sensor ABS (consulte la *imagen 2*).

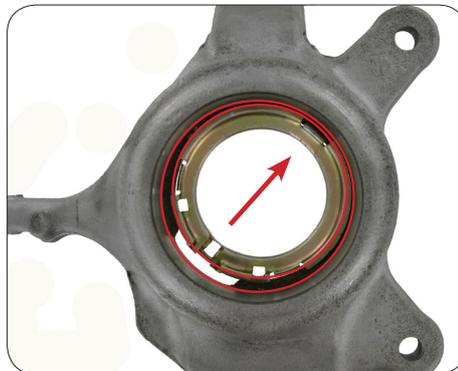
Imagen 2

Montaje incorrecto

El sensor ABS **NO** está centrado, lo que provoca la deformación del soporte del sensor ABS y la abrasión del sellado del sistema ABS. Esto podría desembocar en un fallo prematuro del rodamiento y en problemas con las señales del sistema ABS (consulte las imágenes de la derecha).
