VKBA 3648

Boletín técnico – Septiembre de 2015

Sustitución obligatoria del soporte del sensor ABS en el centro de la mangueta

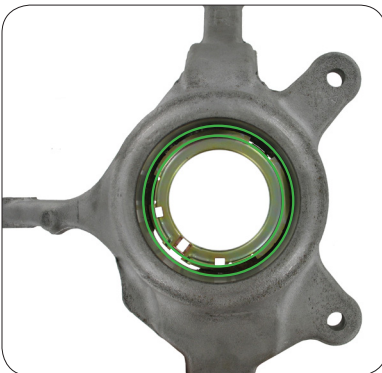
Imagen 1

Montaje correcto

El soporte del sensor ABS está centrado, no puede dañar el rodamiento y el sensor ABS generará una señal acústica.

Al montar el soporte del sensor ABS, es obligatorio colocarlo en el centro de la mangueta antes de presionar en el rodamiento (consulte la *imagen 1*). Si el soporte se coloca incorrectamente, se producen abrasiones en el sellado del sistema ABS, lo que origina fallos prematuros en los rodamientos debido a la deformación del soporte del sensor ABS (consulte la *imagen 2*).
