VKBA 3680

Bollettino tecnico - Settembre 2015

Peugeot (307), Citroen (C4)

Attenzione, quando si monta un cuscinetto HBU 1 con diverse guarnizioni

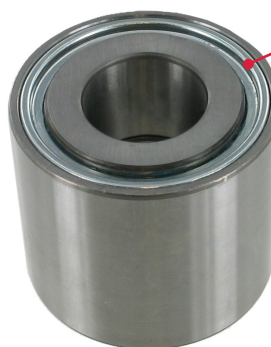
Schermo in metallo con doppia piegatura – lato esterno

SKF ha diversi cuscinetti HBU 1 contenenti uno schermo in metallo piatto con una guarnizione in gomma integrata da montare sul lato interno e uno schermo in metallo con doppia piegatura collocato sul lato esterno.

Nota: Se non viene montato in questo modo, si determinerà una più breve durata del cuscinetto.

VKBA 3680 è fornito con le istruzioni di montaggio MI-542027 per mettere in evidenza l'importanza di un controllo visivo di entrambi i lati del cuscinetto prima di montarlo.
