Chevrolet Epica – Ležaj prednjega kolesa - Kontrola ABS konstrukcije

Tehnična informacija: VKBA 3937

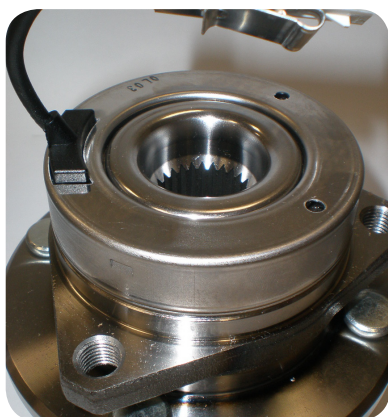
Tip konstrukcije 1
VKBA 3937 fitment **OK**

Pred montažo novega ležaja primerjate ABS konstrukcijo s starim delom na vozilu in tako izberite pravilno verzijo. To je lahko izvedljivo z vizualnim pregledom zadnjih-hrbt nih strani ležajev.

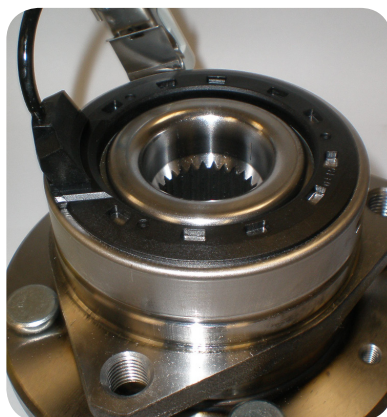
Tip konstrukcije 2
NI VKBA 3937
