VKBA 6544

Τεχνική Ενημέρωση – Σεπτέμβριος 2015

Peugeot (207, 307, 2008), Citroen (C3, C4, DS3)

Προσοχή κατά την τοποθέτηση των ρουλεμάν τύπου HBU 1

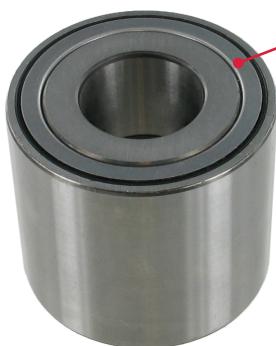
Εσωτερική πλευρά με μεταλλική τσιμούχα που διαθέτει ενσωματωμένη ελαστική τσιμούχα

Η SKF διαθέτει μια μεγάλη γκάμα ρουλεμάν τύπου HBU 1 που διαθέτουν από την μια πλευρά μια μεταλλική τσιμούχα που περιέχει μια ελαστική τσιμούχα εσωτερικά και μια διπλή μεταλλική τσιμούχα στην εξωτερική πλευρά. Προσοχή λοιπόν με μια πλευρά τοποθετείται το ρουλεμάν.

Σημείωση: Εάν τοποθετηθεί το ρουλεμάν ανάποδα, θα υποστεί πρόωρη φθορά.

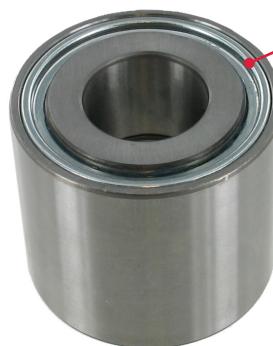
Εξωτερική πλευρά με διπλή μεταλλική τσιμούχα
