VKBA 6722

Bollettino tecnico - Settembre 2015

Opel/Vauxhall (Movano), Renault (Master III), Nissan (NV400)

Attenzione, quando si monta un cuscinetto HBU 1 con diverse guarnizioni

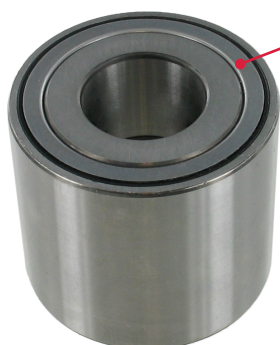
Schermo in metallo con guarnizione in gomma integrata – lato interno

SKF ha diversi cuscinetti HBU 1 contenenti uno schermo in metallo piatto con una guarnizione in gomma integrata da montare sul lato interno e uno schermo in metallo con doppia piegatura collocato sul lato esterno.

VKBA 6722 è fornito con le istruzioni di montaggio MI-542027 per mettere in evidenza l'importanza di un controllo visivo di entrambi i lati del cuscinetto prima di montarlo.

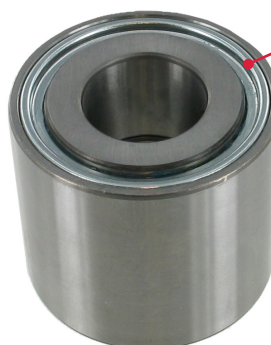
Schermo in metallo con doppia piegatura – lato esterno
