VKBA 6799

Bollettino tecnico - Settembre 2015

Renault (Captur, Duster, Kangoo), Dacia (Duster, Dokker, Lodgy)

Attenzione, quando si monta un cuscinetto HBU 1 con diverse guarnizioni

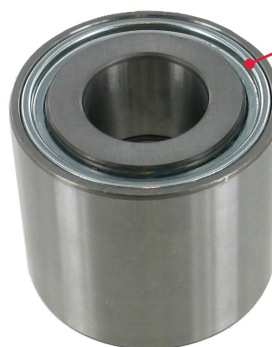
Schermo in metallo con doppia piegatura – lato esterno

SKF ha diversi cuscinetti HBU 1 contenenti uno schermo in metallo piatto con una guarnizione in gomma integrata da montare sul lato interno e uno schermo in metallo con doppia piegatura collocato sul lato esterno.

Nota: Se non viene montato in questo modo, si determinerà una più breve durata del cuscinetto.

VKBA 6799 è fornito con le istruzioni di montaggio MI-542027 per mettere in evidenza l'importanza di un controllo visivo di entrambi i lati del cuscinetto prima di montarlo.
