Topqualität der Hauptbremszylinder für den Kia Picanto von Herth+Bus

Problem: Verschmutzt der Bremsflüssigkeitsbehälter, lässt die Bremswirkung nach

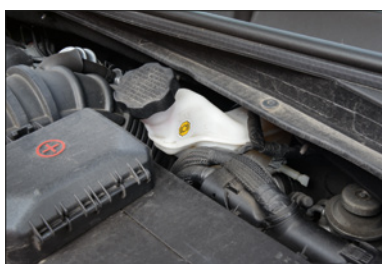
Der Hauptbremszylinder ist der Druckbehälter zwischen dem Bremsflüssigkeitsbehälter und dem Bremskreis zu den Radzylindern. Beim Bremsvorgang wird durch Verschieben eines oder zweier Zylinder Druck erzeugt, der sich bis zu den Radzylindern fortsetzt. Durch zwei Druckkammern werden zwei unabhängig voneinander arbeitende Bremskreise hergestellt. Gelangt im Laufe des Fahrbetriebs Schmutz in den Bremsflüssigkeitsbehälter, verunreinigt er die Bremsflüssigkeit – die Bremswirkung lässt nach. Dies macht sich z.B. durch ein Schleifen der Bremsen ohne Bremspedalbetätigung bemerkbar. Schlimmstenfalls kann die Verunreinigung die Bremsleitungen verstopfen und bei einem Bremskreislauf fällt die Bremswirkung ganz aus.

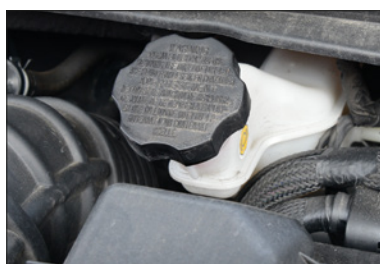
Hauptbremszylinder
Artikelnummer: J3100337

Ursache: Undichte Verschlusskappe des Bremsflüssigkeitsbehälters

In diesem speziellen Fall wurde der Bremsflüssigkeitsbehälter von einer Verschlusskappe versiegelt, die den Behälter nicht 100-prozentig abdichtete. Schmutz konnte nach einiger Zeit eindringen und die genannten Probleme auslösen.
