Anschlussleitung, Stellmagnet- Nockenwellenverstellung | Ölstoppkabel

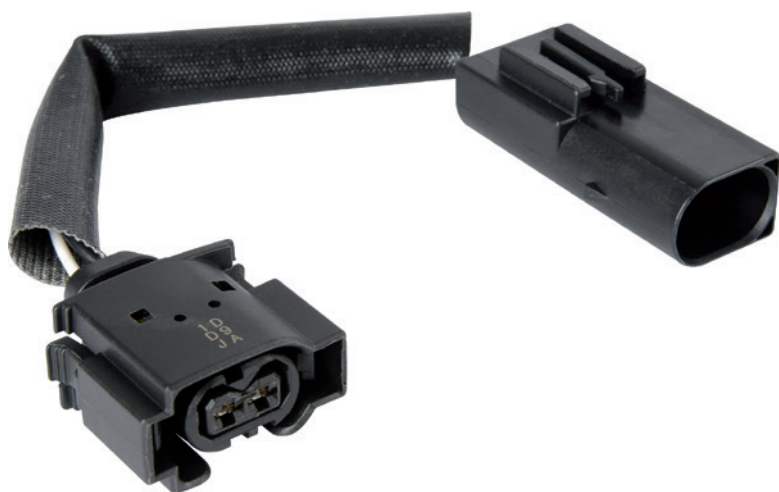
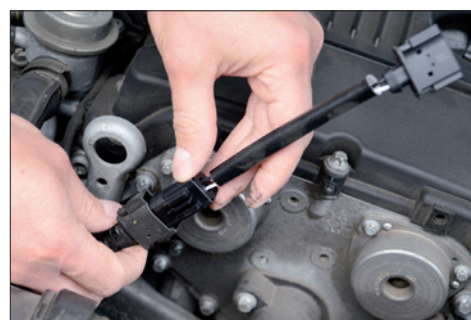
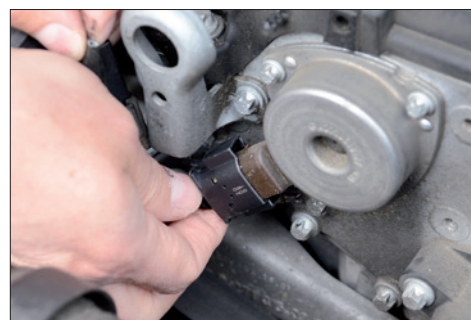
Ein bekanntes Problem bei Benzinmotoren von Mercedes-Benz ist der Ölverlust am Stecker des Nockenwellensensors. Der Fehler ist konstruktionsbedingt und kann langfristig nicht durch den Austausch des Sensors behoben werden. Durch die Kapillarwirkung kann das Öl durch den Kabelsatz bis hin zum Steuergerät gelangen und letztendlich zum Ausfall der Elektronik und der Beschädigung einzelner Bauteile führen. Solche Schäden können mit dem Ölstoppkabel von Herth+Buss vorgebeugt werden. Um die Ausbreitung des Öls einzudämmen, wurden in die beiden Leitungen des Ölstoppkabels feine Kupferhülsen eingearbei-

tet, welche im Nachgang noch mit einem Schrumpfschlauch überzogen wurden. Unsere Empfehlung: Verbauen Sie beim M111 (Motorcode) ein Ölstoppkabel und beim M271 zwei Ölstoppkabel. Bitte prüfen Sie vorab über die Verwendungsliste in unserem Online-Katalog, ob unser Artikel tatsächlich für Ihr Fahrzeug in Frage kommt.

Wie zeitaufwendig ist der Einbau des Ölstoppkabels? Der Einbau dauert maximal fünf Minuten. Den Kabelsatz am Sensor abziehen und anschließend das Ölstoppkabel von Herth+Buss zwischen den Anschluss am Sensor und den alten Kabelsatz stecken.
