Kabelreparatursatz

» KNOW+HOW

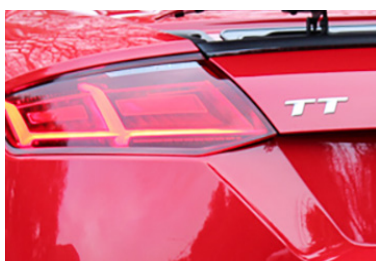
Problem: Ein Funktionsausfall, welcher unterschiedliche Bauteile betreffen kann (Sensoren, Leuchten u.v.m.)

Hier aufgezeigt am Beispiel einer Rückleuchte eines Audi TT. Denkbar ist ein Wackelkontakt oder der komplette Ausfall der Rückleuchte. Unter Umständen können aber auch nur einzelne Funktionen betroffen sein (Ausfall Bremslicht oder Blinker). Grund hierfür kann der defekte Kontakt zur Heckleuchte sein.

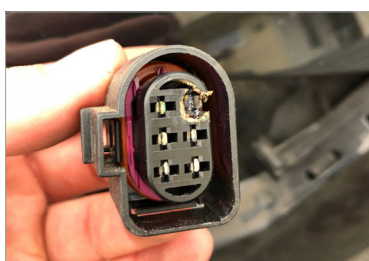
Ursache: Der Kontakt an der Masseleitung ist für die dauerhafte Beanspruchung nicht ausgelegt.

Aus diesem Grund schmort dieser nach einiger Zeit durch. Anfangs führt dies nur zu einem Wackelkontakt, letztendlich ist der komplette Ausfall des Kontakts aber nur eine Frage der Zeit.
