Anschlussleitung, Öldruck- schalter | Ölstoppkabel

» KNOW+HOW

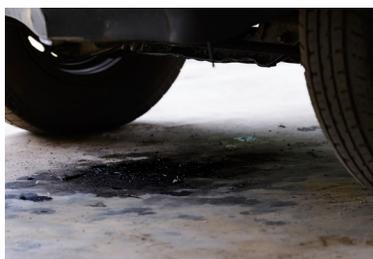
Problem: Kurzschluss, Ausfall der Fahrzeugelektronik

Die Beschädigung des Steuergeräts sowie einzelner Bauteile am Öldruckschalter können auf einen konstruktionsbedingten Fehler hinweisen.

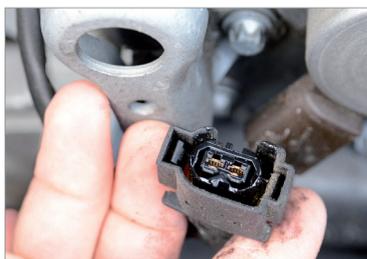
Ursache: Ölverlust am Anschluss des Öldruckschalters

Konstruktionsbedingt kann bei einigen Fahrzeugen Öl am Stecker des Öldruckschalters austreten und durch die Kapillarwirkung (Ausbreitung von Flüssigkeiten in engen Spalten, Röhren und Leitungen) am Kabelsatz entlang bis hin zum Steuergerät gelangen.
