INFO

febi
10295
30220

SWAG
30 03 0053
30 93 0220

EN Attention! Risk of mixing up!

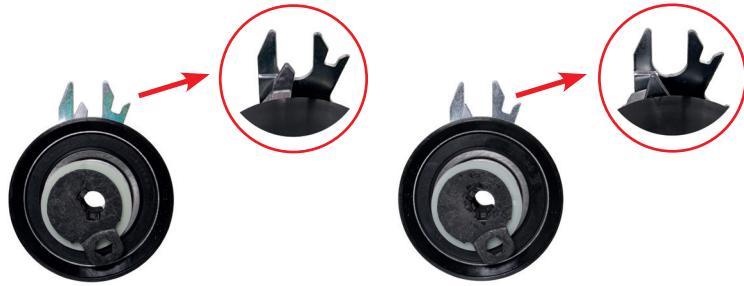
febi 10295 /
SWAG 30 03 0053
Vergl.-Nr. 030 109 243 K

febi 30220 /
SWAG 30 93 0220
Vergl.-Nr. 030 109 243 M

Tension rollers look identical but the pointers are not identical. Both tension rollers are also technically different and can be distinguished from each other by tensioning force and working range. When replacing them, please pay attention to their precise use and to the vehicle that they are used in. There is a risk of the timing belt skipping and causing engine damage if the wrong tension roller is used.
