# INFO

Volkswagen, Audi,  
Seat and Skoda  
various models

### EN Variable Camshaft Timing Sprocket

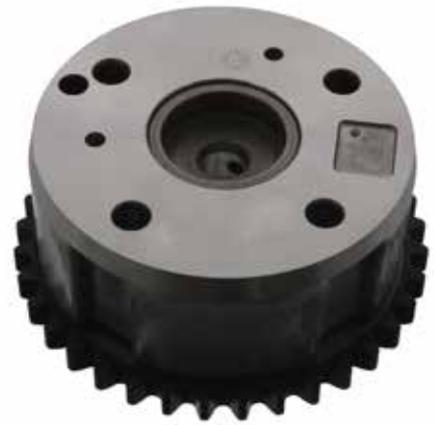
Engines fitted with variable valve timing can suffer a rattling noise on start up from cold, this is due to the design of the camshaft adjuster, allowing oil to drain away when the engine is not operated for long periods. The camshaft adjuster resonates on cold starting, creating the rattling noise until sufficient oil pressure has been reached, leading to increased wear on the timing chain.

The camshaft adjuster has been updated to counteract this issue. The bilstein group replacement sprocket replaces, OE numbers of 03C 109 088 B, E or F – but not 088 G. After replacing the variable camshaft adjuster, carry out any software updates on the engine control unit and reset the engine learning values.

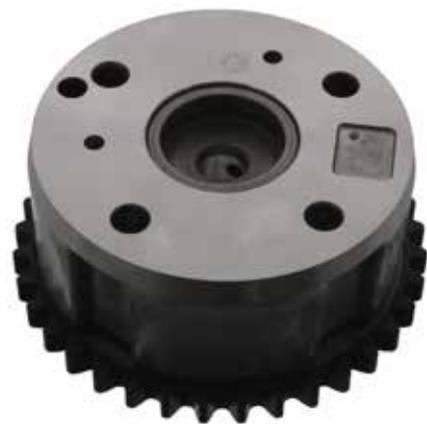
I motori dotati di fasatura variabile della valvola possono soffrire di un rumore sibilante in partenza a freddo, ciò è dovuto al design del regolatore dell'albero a camme, che consente all'olio di defluire quando il motore non viene utilizzato per lunghi periodi. Il regolatore dell'albero a camme risuona all'avviamento a freddo, creando un rumore sferragliante fino a quando non viene raggiunta una pressione dell'olio sufficiente, portando ad un aumento degli articoli sulla catena di distribuzione.

I codici febi / SWAG sono i diretti sostituti dei codici OE 03C 109 088 B, E o F - ma non 088 G. Dopo aver sostituito il regolatore variabile dell'albero a camme, eseguire gli aggiornamenti software sull'unità di controllo del motore e ripristinare i valori di apprendimento del motore stesso.

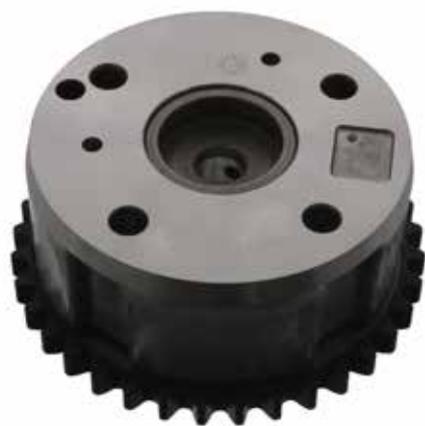
Motoren met variabele kleptiming kunnen een ratelend geluid maken bij een koude start. Dit is te wijten aan de bouw van de nokkenasversteller, die olie kan doen wegvloeien als de motor gedurende lange tijd niet wordt gebruikt. De nokkenasversteller resoneert bij koud starten, waardoor het ratelende geluid ontstaat totdat voldoende oliedruk is bereikt. Dit leidt tot grotere slijtage van de distributieketting.

tandwiel vervangt OE-nummers 03C 109 088 B, E of F - maar niet 088 G. Voer na het vervangen van de variabele nokkenasversteller software-updates uit op de motorregeleenheid en voer een herkalibratie uit.

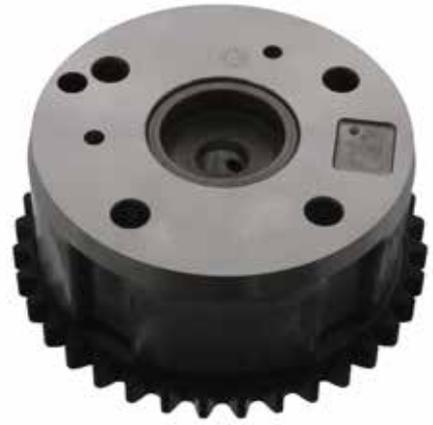
Ugrađeni motori sa razvodnim varijabilnim ventilima mogu pretrpeti zvuk buke pri pokretanju zbog hladnoće, ovo je zbog dizajna regulatora bregastog vratila, omogućujući ispuštanje ulja kad motor ne radi dugo. Regulator bregastog vratila rezonira pri hladnom startu, kreirajući zvuk buke dok se ne postigne dovoljan pritisak ulja, što dovodi do povećanog habanja na razvodnom lancu.

Regulator bregastog vratila poboljša je kako bi se umanjio ovaj problem. The bilstein group zamenski lančanik menja, OE kataloške brojeve 03C 109 088 B, E ili F – ali ne 088 G. Nakon zamene varijabilnog regulatora bregastog vratila, izvršiti ažuriranja softvera na upravljačkoj jedinici motora i resetuj vrednosti učenja motora.
