# febiEXAKT

## Mercedes-Benz LKW Dreieckslenker

**febi Nr. 22350**

passend für  
**Mercedes-Benz LKW**

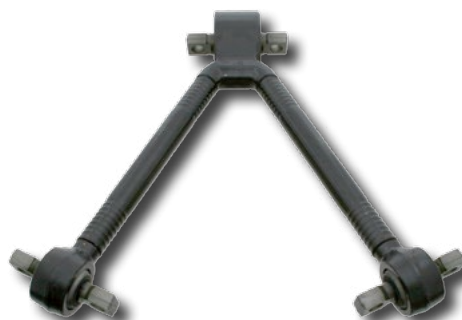
Vergl. Nr. 948 350 30 05

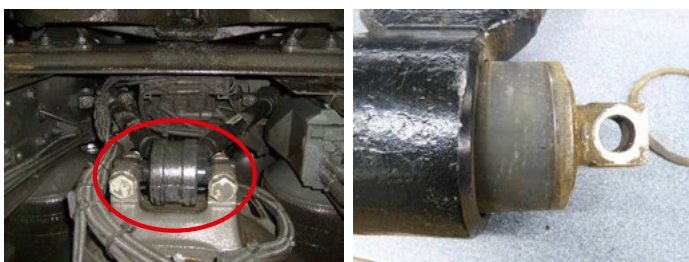
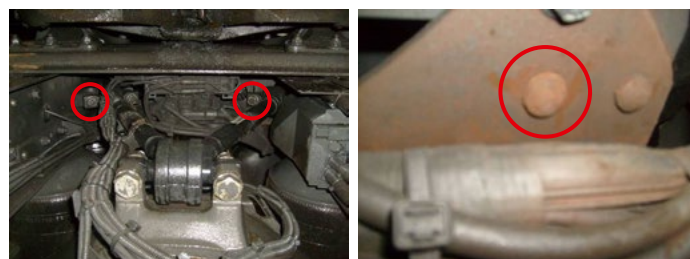
Vorzeitiger Ausfall des Zentrallagers der Dreieckslenker.

Beide Lagerböcke, die den Dreieckslenker mit dem Chassis verbinden, sind über Befestigungsplatten mit dem Chassis verbunden.

Die Befestigungsplatten werden mit Nieten am Rahmen befestigt. Die genannten Komponenten werden bei der Be- und Ent-, aber vor allem durch Überladung des LKWs, sowie schlechter Straßenverhältnisse stark beansprucht.

Diese Belastungen können dazu führen, dass sich die Niete lösen. Durch die sich lösenden Niete kann der Lagerbock, der mit dem Dreieckslenker direkt verbunden ist, Spiel bekommen. Selbst minimales Spiel reicht aus, um zusätzliche Kräfte an das Zentrallager weiterzuleiten. Das Zentrallager jedoch kann diesen nicht vorgesehenen Belastungen nicht standhalten und fällt infolge der zusätzlichen Beanspruchung aus.

Überprüfen Sie die Befestigungsplatten bevor ein neuer Dreieckslenker eingebaut wird. Falls sich eine Niete löst, kann diese durch eine Schraube ersetzt werden. Diese Schraube reicht aus, um das Spiel zu minimieren und das Zentrallager wird wieder nur mit den dafür vorgesehenen Kräften beaufschlagt. Für optimalen Halt empfiehlt febi bilstein die Nutzung der Schraubensicherung **febi 26709/26710**. Der anaerobe Flüssigkunststoff verhindert selbst unter härtesten Einsatzbedingungen ein Lösen der Verbindung von Schraube und Rahmen.
