# febiEXAKT

## Veerpootvoering

### febi nr. 22500

Vergel. nr. 1K0 412331 B

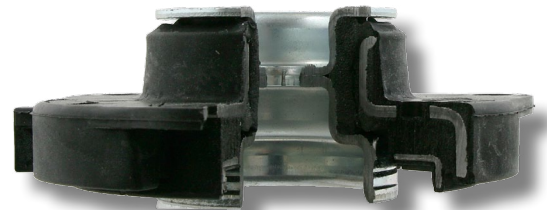
Knarsende en piepende vooras, zelfs bij originele VW onderdelen.

Deze problemen worden veroorzaakt door een slechte verwerking en het gebruik van slechte materialen. Meestal raakt de rubber-metaal-verbinding (1) los, als gevolg van een slechte vulcanisatie. Een grote slijtagegevoeligheid is het gevolg.

febi bilstein adviseert de veerpootvoering te gebruiken febi ref 22500 (vergel. nr. 1K0 412 331 B).

Het gebruik van hoogwaardige materialen en de vakkundige verwerking zijn de troeven van de febi veerpootvoering. Het materiaal en de verwerking **overtreffen** de eisen van de voertuigfabrikanten (2). Febi veerpootvoeringen munten uit door hun bijzonder lange levensduur.

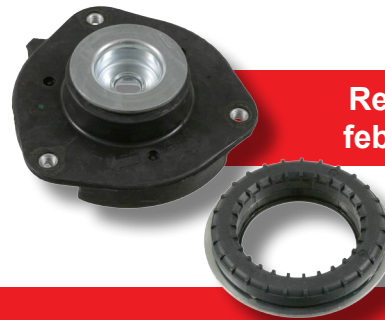
**Reparatieset  
febi nr. 22502**

Naast de veerpootvoering moet ook het lager (febi 22498) vervangen worden! Alles snel bij de hand: de reparatieset febi 22502 bevat alle componenten die bij de veerpootvoering (22500) en het kogellager (22498) vervangen moeten worden.
