# febiEXAKT

## Sada žebrovaných klínových řemenů

### febi č. 40308

vhodné pro  
**Motory 1,6 TDI a 2,0 TDI Audi, VW, Seat a Škoda se vstřikovacím systémem se sběrnou lištou**

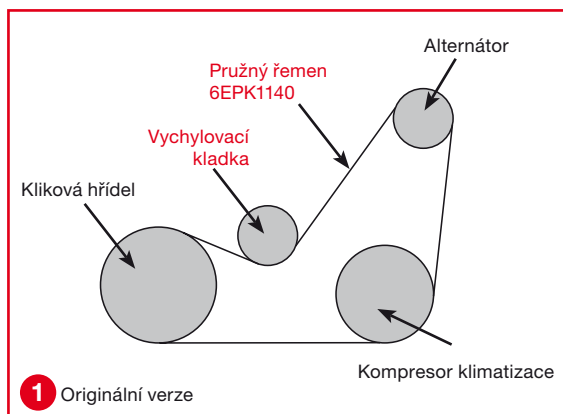
Originální verze pomocného pohonu byla poháněna pružným žebrovaným klínovým řemenem a vychylovací kladkou (obr. 1). Výrobci vozidel vyvinuli nový design pomocného pohonu za účelem zlepšení provozních charakteristik.

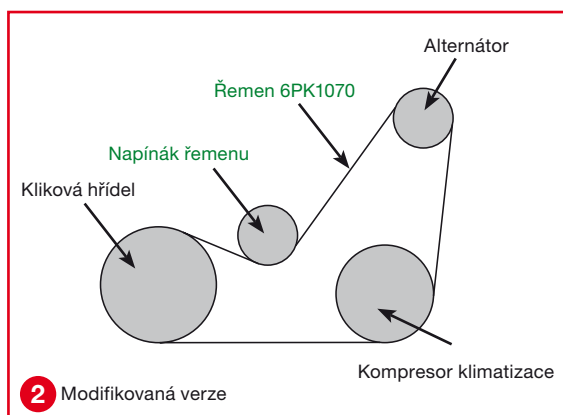
Modifikovaná verze využívá místo pružného řemenu a vychylovací kladky nový žebrovaný klínový řemen a napínací prvek (obr. 2). Z tohoto důvodu kromě součástek, které jsou dostupné jednotlivě, společnost febi bilstein také nabízí kompletní sadu žebrovaných klínových řemenů (febi č. 40308), která také zahrnuje montážní šroub, nový řemen (febi č. 37533) a napínák řemenu (febi č. 27618).
