NEW PRODUCT HIGHLIGHT | APR2019

febi 104270

passend für:
BMW 1er. F20, F21
BMW 3er. F30, F31, F80
N13 Motor

KÜHLWASSERSCHLAUCH MIT FLANSCH UND KÜHLMITTELTEMPERATURSENSOR

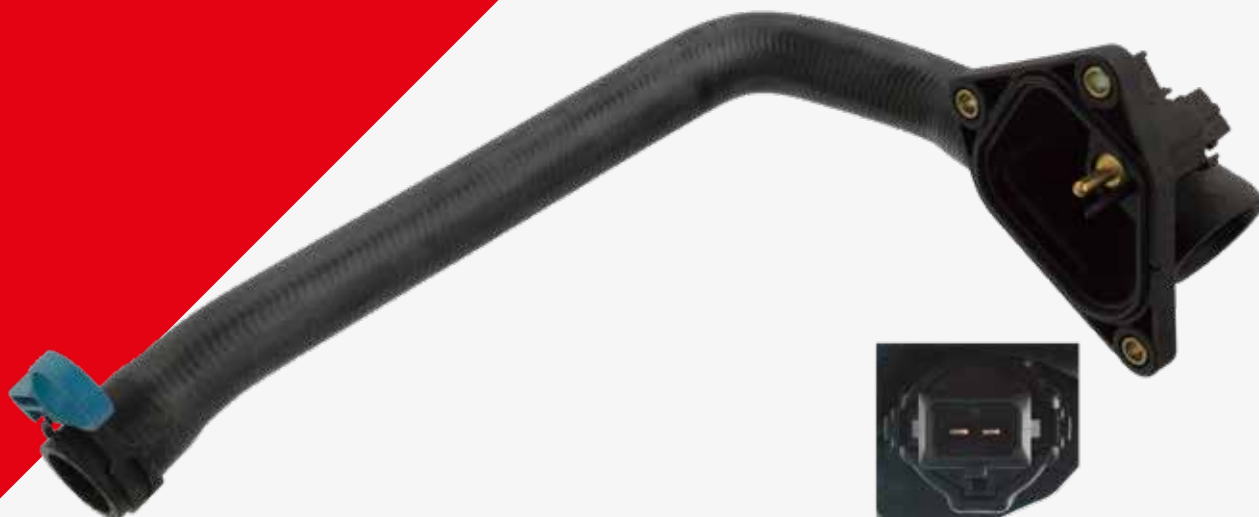
Der Kühlmitteltemperatursensor sitzt in einem Kunststoffflansch auf der Rückseite des Motors. Über diesen Schlauch gelangt das Kühlmittel vom hinteren Teil des Motors zum Thermostatgehäuse, welches sich an der Vorderseite des Motors befindet.

Aufgrund der Nähe zum Katalysator ist der Kühlwasserflansch konstant großer Beanspruchung durch Hitze ausgesetzt, was zu Rissen im Kunststoffflansch führen kann. Für gewöhnlich passiert dies im Bereich um den Kühlmitteltemperatursensor herum und führt zu Kühlwasserverlust.
