# Porada febi

**np. wahacz poprzeczny Febi do osi przedniej Audi A4**

**Nr Febi 11350  
pasujący do numeru referencyjnego  
4DO 407 151 P**

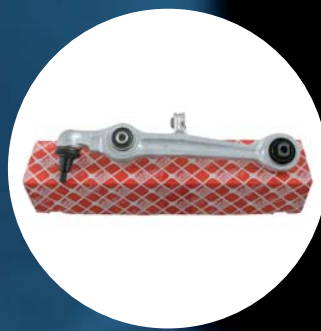
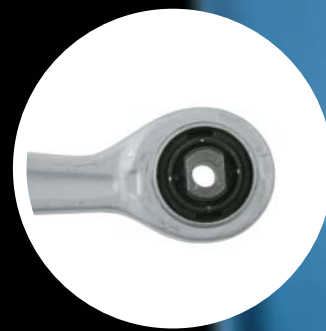
**Z tego powodu niektóre wahacze poprzeczne Febi wyposażone są w łożysko gumowe, w którym pozycja montażowa jest oznaczona:**

Oznaczenie wahacza poprzecznego i pasujące oznaczenia na nośniku agregatów muszą być zgodne. Oznacza to dodatkowe bezpieczeństwo dla klienta!

Aby uniknąć reklamacji, należy zawsze dokręcać śruby mocujące wymienionego wahacza poprzecznego w stanie ugiętym! Dokręcanie śrub w stanie rozprężonym jest poważnym błędem montażowym prowadzącym do nadmiernego obciążenia łożysk gumowych. Może spowodować pęknięcia prowadzące do przedwczesnego zużycia łożyska gumowego. Geometria osi zmienia się, co pociąga za sobą dalsze koszty (nadmierne zużycie opon!).
