adattabile per: MAN Bus, F90, TGA, TGS, TGX

Rif. comp. 51.08150.6176

VALVOLA EGR

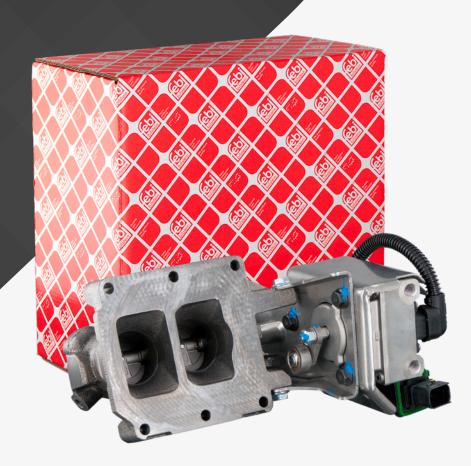
Per conformarsi alle norme vigenti sulle emissioni di gas di scarico e sui loro valori limite, sono richiesti sistemi di depurazione dei gas di scarico, come l'SCR o il sistema di ricircolo dei gas di scarico. I problemi con la valvola EGR sono più frequenti nei sistemi di ricircolo dei gas di scarico. Residui di olio e depositi di fuliggine possono bloccare la valvola. In questo caso, il controllo del ricircolo dei gas di scarico è possibile solo in misura limitata, o non lo è per niente. La spia del sistema di scarico segnala al conducente che si è verificato un guasto e che è necessario andare in officina. Non sempre la pulizia della valvola EGR elimina l'errore. In tal caso, rimane solo la sostituzione.

Nota: i residui di olio e i depositi di fuliggine sono spesso il risultato di perdite di olio, ad esempio sul turbocompressore o sulla testata. Se queste perdite non vengono riparate, lo stesso problema può ripresentarsi dopo poco tempo.
