febi Truck

febi 102874

MAN Bus, F90, TGA, TGS, TGX

VÁLVULA EGR

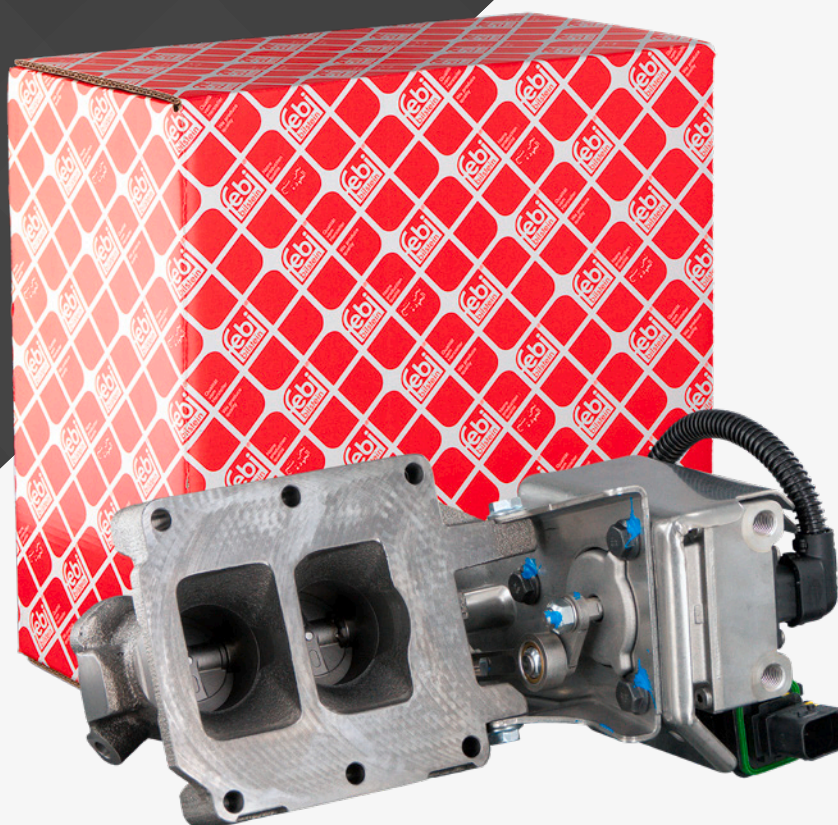
De forma a cumprir as normas atuais de emissão de gases de escape e os seus valores-limite, são necessários sistemas de purificação de gases, como SCR ou sistemas de recirculação de gases de escape. No entanto, os problemas com a válvula EGR são mais frequentes em sistemas de recirculação de gases de escape. Resíduos de óleo e depósitos de fuligem podem bloquear a válvula. Nesse caso, o controlo da recirculação dos gases de escape só é possível em certa medida. A luz de aviso do sistema de escape sinaliza o motorista de que há uma falha e que deve ir a uma oficina. A limpeza da válvula EGR nem sempre elimina a falha. Se for esse o caso, terá mesmo de trocar a válvula.

Nota: Os resíduos de óleo e os depósitos de fuligem são frequentemente resultado de fugas de óleo, por exemplo no turbocompressor ou na cabeça do cilindro. Se essas fugas não forem reparados, o mesmo problema poderá ocorrer novamente após um curto período de tempo.
