Geschikt voor:
Fiat 500, 500C en Panda-modellen

Remslang

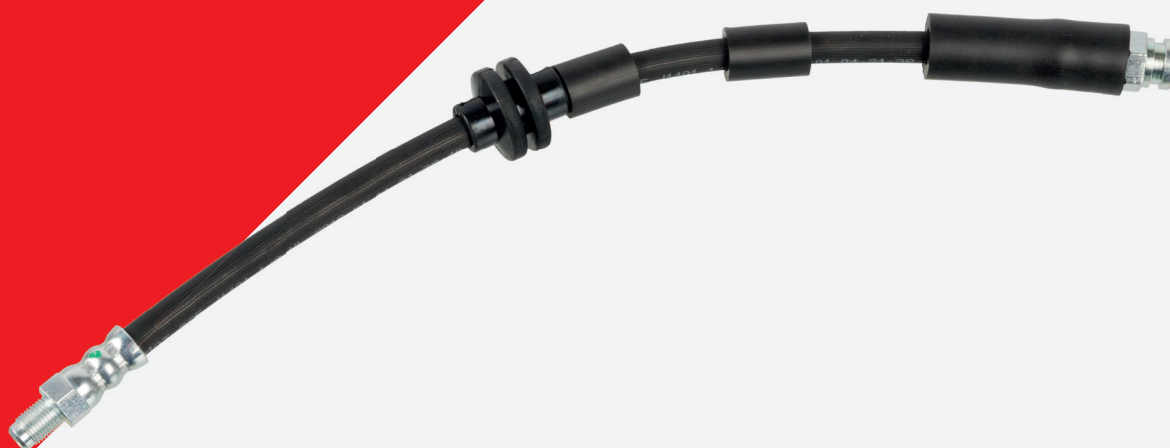
Wanneer het rempedaal wordt ingetrapt, gaat het pedaal helemaal naar beneden. Het verlies van remdruk leidt tot defecte remmen.

Het verbindingspunt tussen het stalen verbindingstuk en de rubberen slang bij de flexibele remslang vooraan is gevoelig voor corrosie. Tegen de beugel die aan de stalen remleiding is bevestigd, wordt een rubberen huls geplaatst die het onderste deel van het metalen verbindingstuk en de bovenzijde van de rubberen slang afdekt. Deze rubberen huls vangt het vuil en vocht uit de wielkast op, waardoor de stalen componenten van de slang gaan corroderen. Dit leidt tot een ernstige verzwakking van de remslang, die defect kan raken wanneer druk wordt uitgeoefend tijdens het remmen.

We raden aan om tijdens het geplande onderhoud bijzondere aandacht te besteden aan de remsystemen van de hierboven vermelde voertuigen, inclusief inspectie en vervanging van de voorste remslangen die tekenen van corrosie vertonen aan de metalen verbindingstukken.
