verschiedene Modelle von Citroën, DS, Fiat, Mitsubishi, Peugeot und Toyota

Motor: 1.4 und 1.6 Diesel

Luftfilter

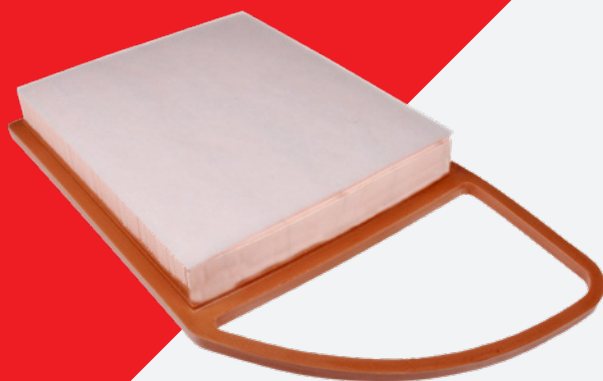
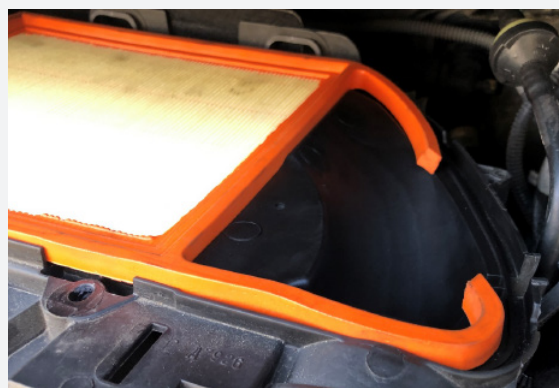
Abbildung.1

Beim Ersetzen des Luftfilterelements in den oben angeführten Fahrzeugen muss darauf geachtet werden, dass die Schaumstoffdichtung des Filterelements korrekt in das Luftfiltergehäuse eingesetzt wird. Eine falsche Installation kann dazu führen, dass die Schaumstoffdichtung bei der Montage des oberen Teils des Filtergehäuses beschädigt oder durchgeschnitten wird. Beschädigte oder abgetrennte Teile der Dichtung können in den Motor gelangen und zu einem Motorschaden führen. (Abb. 1)

Die Öse der Schaumstoffdichtung am Luftfilterelement, die den Bereich des Lufteinlasses am Gehäuse abdichtet, kann während der Installation verformt oder falsch ausgerichtet werden.
