# febi 22500

## Suporte do dispositivo amortecedor

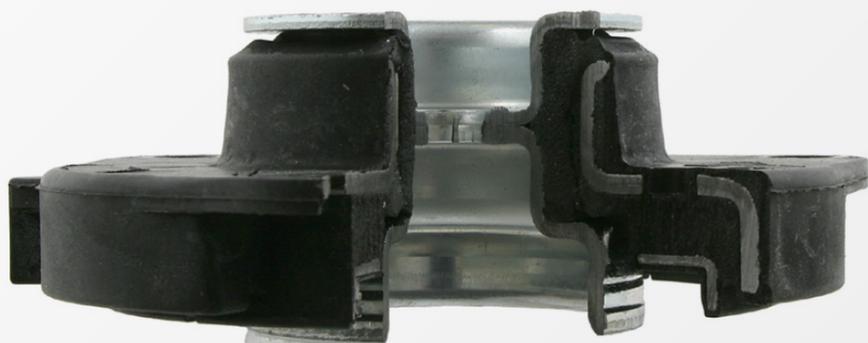
Ruído e rangido proveniente do eixo dianteiro.

Este tipo de problemas são causados pelo fabrico ou utilização de materiais de reduzida qualidade. Geralmente, o composto de metal-borracha dissolve-se devido a uma vulcanização insuficiente. Isto resulta numa elevada percentagem de falha.

A febi recomenda a utilização do suporte do dispositivo amortecedor 22500 (OE 1K0 412 331 B). O suporte do dispositivo amortecedor da febi é caracterizado pela utilização de material de elevada qualidade e pelo fabrico profissional. O material e o fabrico excedem os requisitos dos fabricantes de veículos. Os suportes do dispositivo amortecedor da febi têm ainda uma elevada durabilidade.

O rolamento do suporte do dispositivo amortecedor (febi 22498) também deverá ser substituído! O conjunto de reparação 22502 contém todos os componentes que deverão ser substituídos, suporte do dispositivo amortecedor (22500) e rolamento (22498).
