Massa Lubrificante Cerâmica

O “chiar” das pastilhas de travões e corrosão na cabeça de motor ou nos componentes dos travões.

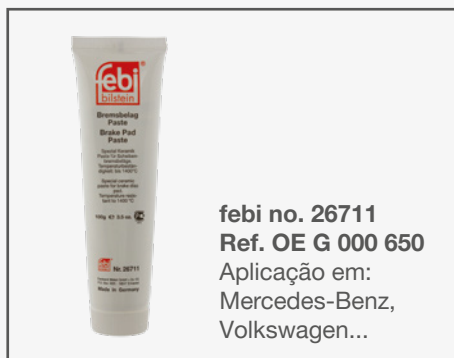
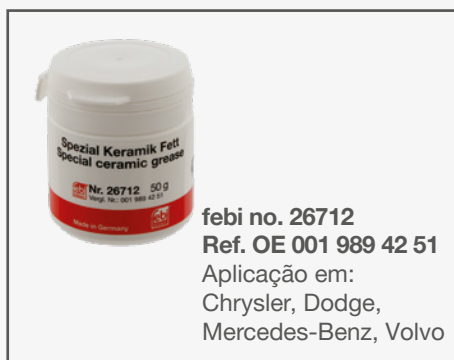
Limpar as superfícies e aplicar uma camada fina e uniforme de massa lubrificante febi 26711/26712; limpar o excesso.
