Applicabile a:
Ford Focus e C-Max

Kit cuscinetto ruota con mozzo e anello ad impulsi ABS

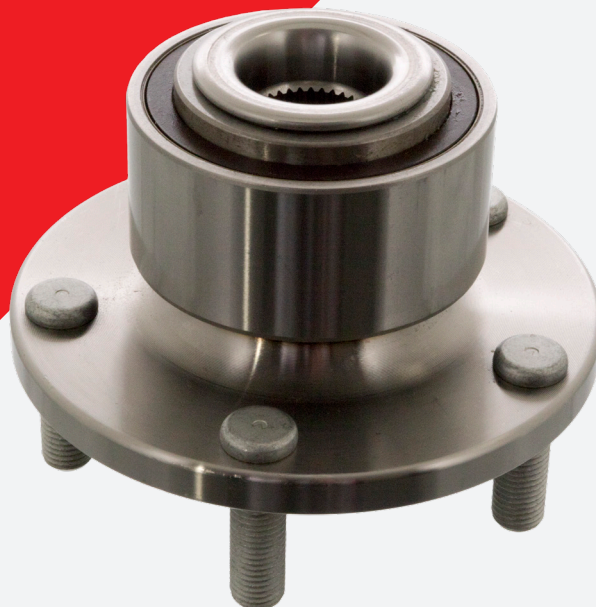
La spia del sistema antibloccaggio dei freni (ABS) si accende e i seguenti codici di errore vengono registrati nel modulo ABS:

- C1141 sensore velocità ruota anteriore sinistra / corona dentata difettosi
- C1142 sensore velocità ruota anteriore destra / corona dentata difettosi

Perdita del segnale di velocità della ruota al sistema ABS a causa del movimento eccessivo del cuscinetto ruota anteriore e del montaggio inadeguato del cuscinetto nel gruppo fuso a snodo

Sostituire il cuscinetto ruota difettoso, assicurandosi che la superficie di accoppiamento sia completamente pulita, asciutta e priva di grasso, detriti e corrosione. Per evitare che il cuscinetto si muova nel foro del fuso a snodo durante l'installazione del nuovo cuscinetto, pulire la superficie di contatto e applicare un sottile strato di sigillante, come un frenafilletti (26709 o 26710), sulle superfici di accoppiamento del cuscinetto e lo snodo della ruota alesaggio prima di inserire il nuovo cuscinetto nello snodo.

Dopo il montaggio, resettare tutti i codici di guasto e testare per garantire il corretto funzionamento del sistema frenante.
