Geschikt voor:
Ford Focus en C-Max modellen

Wielager met wielnaaf en ABS-sensorring

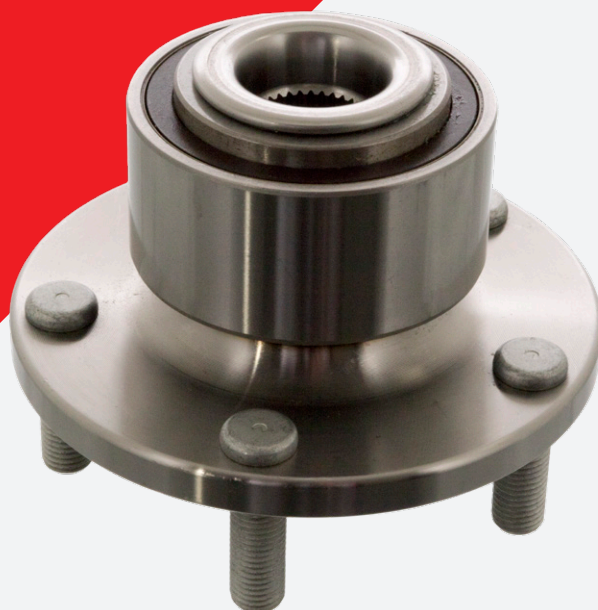
Het waarschuwingslampje van het antiblokkeerremstelsel (ABS) brandt en de volgende foutcodes worden in de ABS-module opgeslagen:

- C1141 wieltoerentalsensor linksvoor/ringwiel defect
- C1142 wieltoerentalsensor rechtsvoor/ringwiel defect

Verlies van wielsnelheidssignaal naar het ABS-systeem door overmatige beweging van het voorwielager en onvoldoende passing van het lager in het fuseestuk.

Vervang het defecte wielager en zorg ervoor dat het pasvlak in het fuseestuk grondig schoon en droog is en vrij is van vet, vuil en corrosie. Om te voorkomen dat het lager in de fuseeboring van het wiel beweegt wanneer u het nieuwe lager installeert, reinigt u het contactoppervlak en brengt u een dunne film afdichtmiddel aan, zoals een borglak (26709 of 26710), op de pasvlakken van het lager en de fuseeboring alvorens het nieuwe lager in de fusee te drukken.

Reset alle foutcodes na de assemblage en test de correcte werking van het remsysteem.
