febi 28885

Renault 1,4 16V (K4J) en 1,6 16V (K4M)
modellen met airconditioning

Multi v-riem

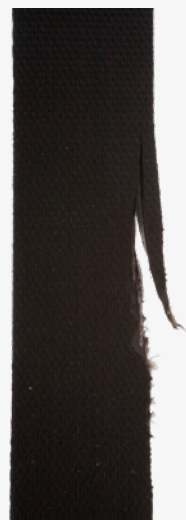
1

De oorspronkelijke versie van de multi v-riem heeft 6 ribben. Het gebruik van de riem met 6 ribben kan leiden tot een snellere slijtage van de riemflank en de ribben kunnen losscheuren (zie foto 1). Het gevolg hiervan kan ernstige motorschade zijn.

De riem werd door Renault aangepast. Febi raadt aan de riem febi nr 28885 (vergel. nr 82 00 833 541) te gebruiken. Deze nieuwe uitvoering heeft 5 ribben, terwijl alle poelies 6 groeven vertonen. Snelle slijtage en voortijdig scheuren wordt op die manier vermeden. Met de nieuwe uitvoering wordt het lawaai verminderd en wordt een langere levensduur van de riem bereikt.

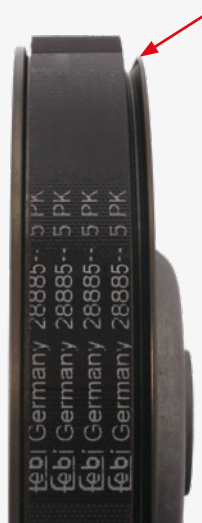
2

Let er op dat de riem zo op de groeven geplaatst wordt, dat de binnenste groef bij alle poelies vrij blijft (zie foto 2).
