vari modelli Volkswagen, Audi,
SEAT e Skoda

Bobina accensione

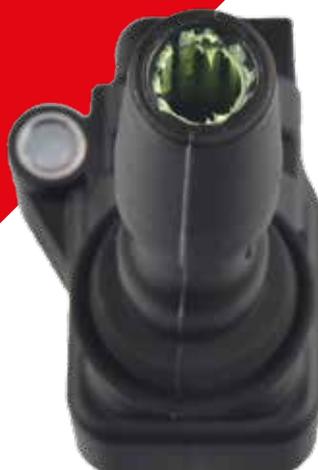
Figura 1

La bobina di accensione febi 40321 è dotata di grasso dielettrico applicato all'interno del tubo isolante in gomma (Fig.1) che non è conduttivo e facilita l'inserimento della bobina nella candela, riducendo così il rischio che si "incollino" alla ceramica della candela per le future riparazioni e manutenzioni del sistema di accensione.

Dopo aver rimosso le bobine di accensione dalla testa del cilindro durante il processo di sostituzione delle candele, ispezionare attentamente l'isolamento in gomma per verificare che non vi siano spaccature o danni che potrebbero causare guasti. Questa operazione è altamente raccomandata se la bobina di accensione è stata sottoposta a una forza eccessiva durante il tentativo di rimozione. La bobina deve essere sostituita per ridurre il rischio di guasti all'accensione e garantire l'affidabilità del motore.
