febi 44945

Moteurs 1.9 & 2.0 TDI

Boîtier papillon

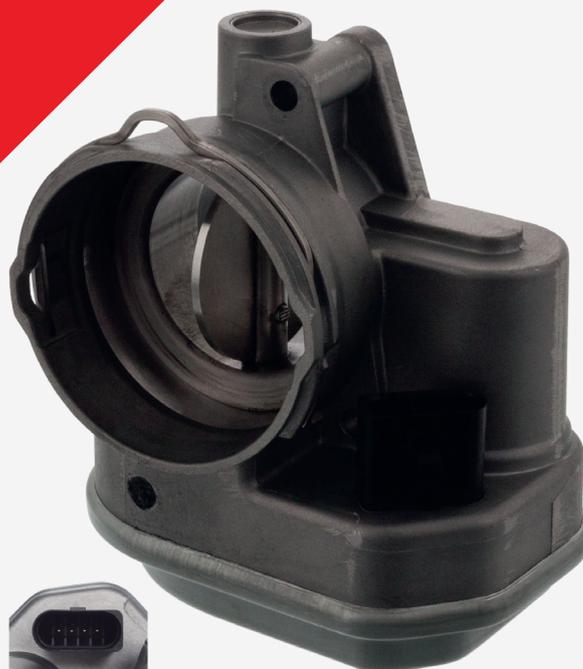
Voyant moteur allumé, performances dégradées, température du moteur excessive et/ou présence d'à-coups lors de l'extinction du moteur. Codes défaut relatifs au boîtier papillon, pipe d'admission et aux ventilateur moteur.

Les symptômes mentionnés ci-dessus peuvent résulter de dépôts de calamine, d'un dysfonctionnement de l'entraînement ou d'un blocage du papillon. Les fusibles du système de ventilation et du boîtier papillon peuvent alors griller.

Contrôler et réparer tout désordre électrique constaté avant de remplacer le boîtier papillon.
