# febi 44945

Audi, Seat, Skoda, Volkswagen,  
Mitsubishi, vários modelos.  
Motores 1.9 & 2.0 TDi

## Corpo da Borboleta de Admissão

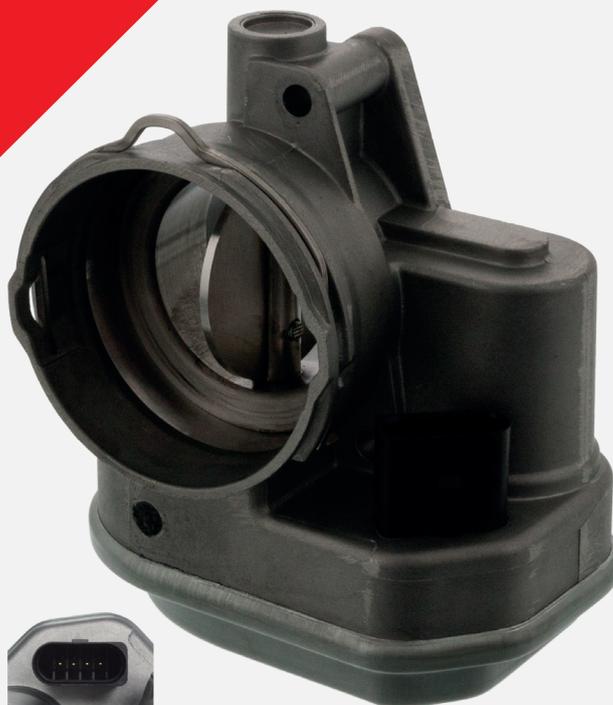
Luz avisadora do motor ativa, baixa performance, aumento da temperatura do motor e/ou elevada vibração ao desligar o motor. Códigos de erro ativos relacionados com o corpo da borboleta de admissão, borboletas do coletor e ventoinha de arrefecimento do motor.

Os sintomas acima podem ser causados pelo acumular de depósitos de carbono, falha dos elementos de acionamento do corpo da borboleta ou uma borboleta com desgaste. Esta situação resulta num fusível queimado que protege em simultâneo a ventoinha de arrefecimento do motor e a borboleta de admissão.

Verifique e retifique todos os circuitos relacionados com o componente defeituoso e substitua o corpo da borboleta de admissão.
