# febi 45192

Land Rover Freelander TD4,  
Range Rover TD6

## Válvula de ventilação do cárter, com componentes adicionais

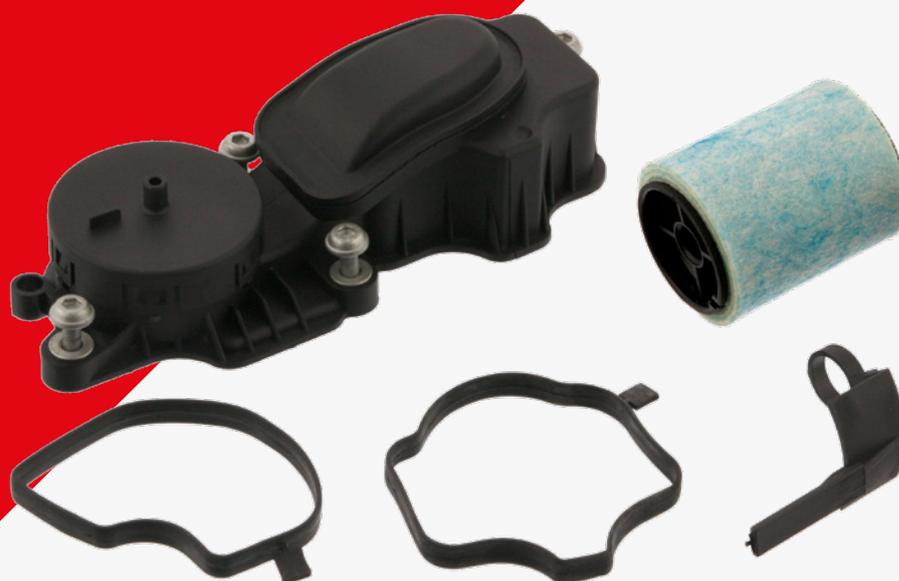
Fuga de óleo do motor, geralmente pelo tubo da vareta do óleo, por esta ter sido puxada sob pressão.

Podem ser identificados outros sintomas, falta de potência, o motor não acelera, fumo de escape preto ou azulado e consumo excessivo de óleo.

Pressão excessiva no cárter causada pelo bloqueio do filtro do respiro, localizado na válvula de ventilação, que está instalada na tampa de válvulas.

Substitua o filtro bloqueado e a válvula de ventilação completa. Limpe qualquer excesso de óleo e teste.
