febi 45777

Ford Mondeo 07 / S-Max 06 /
Galaxy 06 с двигател 2.0 TDCi

OE: 1 440 559, 6G915H241AA

Маркуч под налягане за DPF

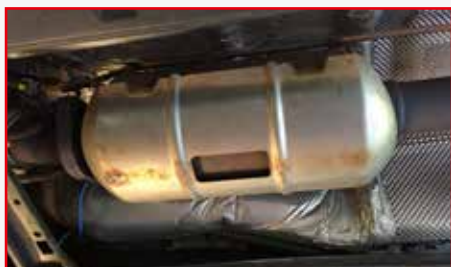
Свети символа „Филтър за дизелови частици“ (DPF) на арматурното табло.

При гореспоменатите модели на Ford маркучът под налягане, който отвежда налягането на отработените газове до диференциалния сензор за налягане, се намира върху DPF. Ако разликата между налягането на входящия и изходящия поток във филтъра е прекалено голяма, това е знак, че филтъра е задръстен и трябва да се смени.

Може също така и да е блокиран маркуча под налягане или да е повреден от високата температура, което води до теч. В резултат сензора за налягане не отчита нормално или въобще нищо, тъй като до него не достига реалното налягане. В този случай електронният блок на двигателя получава невярна информация и я предава чрез предупредителната лампа на водача.

Преди да направите скъп ремонт, проверете връзките и маркучите на DPF филтъра и сензора.

Често проблемът се решава, чрез замяна на маркуча под налягане. Това спестява на собственика на автомобила скъпия ремонт.
