febi 45777

Ford Mondeo 07 / S-Max 06 /
Galaxy 06 met 2.0 TDCI-Motor

Roetfilterdrukslang

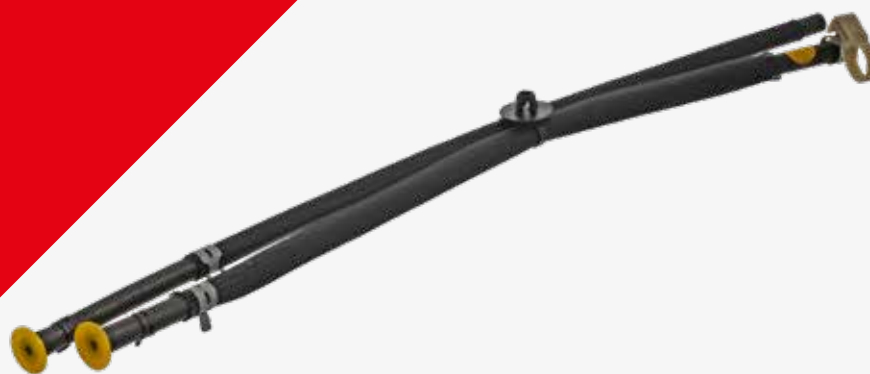
Bij de bovenvermelde modellen van Ford zit aan de roetfilter een drukslang die de uitlaatgasdruk naar een verschildruksensor leidt. Als het drukverschil voor en achter de filter te hoog is, is dat een aanwijzing dat de filter verzadigd is en dat hij moet worden vervangen.

Alvorens de roetfilter of de sensor te vervangen - wat dure reparaties zijn - moeten eerst de leidingen en de slangen gecontroleerd worden. Meestal is het probleem opgelost als de drukslangen worden vervangen. Dit bespaart de eigenaar van het voertuig een dure reparatie.

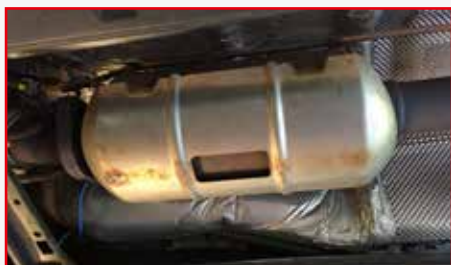
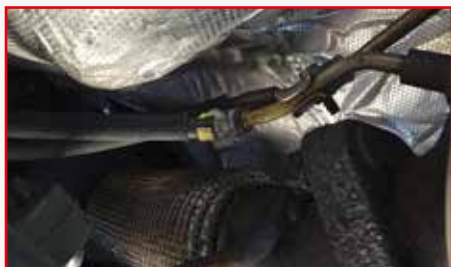
Op het dashboard verschijnt het symbool “roetfilter”.

Het gebeurt dat de drukslang verstopt of door de hoge temperaturen oververhit is en daardoor lekt. De werkelijk heersende druk aan de verschildruksensor wordt daardoor foutief of helemaal niet overgedragen. In dit geval krijgt de motorregeleenheid een foutmelding en geeft die via het controlelichtje door aan de bestuurder.

Meestal wordt in de garage vastgesteld dat de verschildruksensor defect is en moet worden vervangen.
