8515 16637

GB Important fitting and warranty information**ATTENTION**

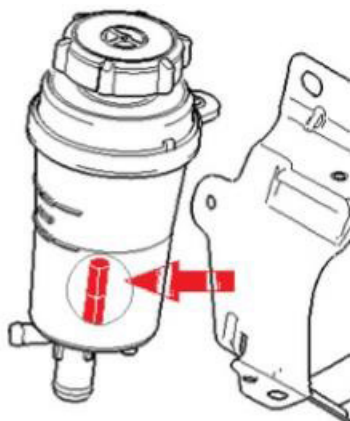
Vær også opmærksom på at FILTERET inde i SERVO-OLIE-BEHOLDEREN ofte bliver tilstoppet. Hvis dette er tilfældet, kan man vælge at montere en ny beholder. Hvis man ønsker at genbruge den gamle beholder, skal filteret renses på en særlig måde, da den normale skylning ikke er tilstrækkelig.

For at rense filteret AFMONTERES beholderen, og der anvendes et opløsningsmiddel til at rengøre filteret. Filteret er meget svært at se. Blæs trykluft op gennem bunden af reservoiret for at rense filteret, og skyl derefter beholderen for at fjerne urenhederne.

Et blokeret filter vil forårsage skade på pumpen. Pumpen vil endvidere typisk støje og styringen vil føles uregelmæssig og ujævn.

Fejl der skyldes et tilstoppet filter dækkes ikke af garantien.

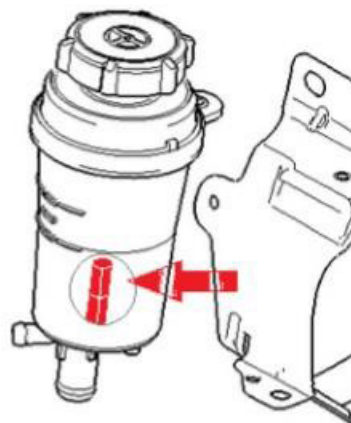
In diesem Fahrzeug befindet sich ein Filter im Lenkölbehälter, der verstopft wird. Die erste Lösung besteht darin, einen neuen Lenkölbehälter zu installieren. Wenn das Original wiederverwendet werden soll, müssen zusätzliche Reinigungsschritte durchgeführt werden, um alle Verunreinigungen aus dem Filter zu entfernen. Normale Spülroutinen säubern den Filter nicht ausreichend.

Um den Filter zu reinigen, nehmen Sie den Behälter aus dem Fahrzeug und reinigen Sie das Filtersieb mit einem Lösungsmittel. Der Filter ist sehr schwer zu sehen. Blasen Sie Druckluft durch den Boden des Behälters, um das Filtersieb zu reinigen, und spülen Sie dann den Behälter aus, um übrig gebliebene Verunreinigungen zu entfernen.

Ein verstopfter Filter verursacht Schäden an der Pumpe, lärmt und verursacht unregelmäßiges Gefühl beim Lenken. Ein beschädigter Filter kann Teile der alten Pumpe in die neue Pumpe zirkulieren lassen und zum Bruch führen.

Ausfälle aufgrund blockierter Filter sind nicht von der Garantie abgedeckt.

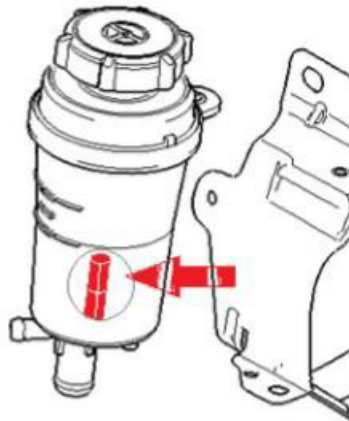
I detta sammanhang finns ett FILTER inuti SERVO OLJA BEHÅLLAREN, som är blockerad. Den första lösningen är att montera en ny behållare. Om originalet ska återvinnas, måste extra åtgärder vidtas när det gäller rengöring för att avlägsna all smuts från filtret. Normala sköljningsrutiner rengör inte filtret.

För att rengöra filtret, TAG BORT behållaren från fordonet och där användes ett lösningsmedel för att rengöra filtret. Filtret är mycket svårt att se. Blås tryckluften genom reservoarens botten för att rengöra filtret, och skölj sedan behållaren för att avlägsna smutsen.

Ett blockerat filter kommer att orsaka skador på pumpen, göra det högljudd och orsaka oregelbunden eller ojämn känsla genom styrningen.

Fel på grund av ett igensatt filter omfattas inte av garantin.

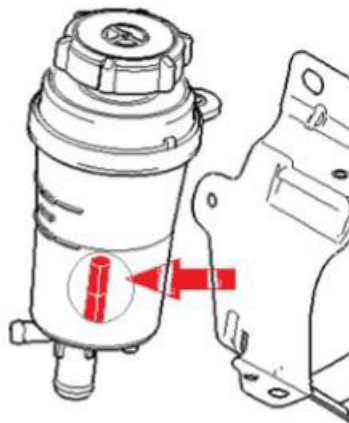
In this application there is a FILTER inside the REMOTE RESERVOIR that becomes blocked. The 1st solution is to fit a new reservoir. If the original is to be re-used extra cleaning steps must be taken to remove all contamination from the filter. Normal flushing routines will not get the filter clean.

To clean the filter. REMOVE the reservoir from the vehicle and use a solvent to clean the filter screen. The filter is very difficult to see. Blow shop air through the bottom of the reservoir to clear the filter screen, then flush the reservoir to remove the contaminants.

A blocked filter will cause damage to the pump, make it noisy and give erratic or uneven feeling through the steering.

Failure due to a blocked filter is not covered by warranty.
