8515 16639

GB Important fitting and warranty information**ATTENTION**

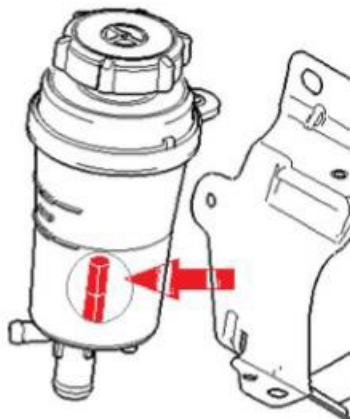
Vær også opmærksom på at FILTERET inde i SERVO-OLIE-BEHOLDEREN ofte bliver tilstoppet. Hvis dette er tilfældet, kan man vælge at montere en ny beholder. Hvis man ønsker at genbruge den gamle beholder, skal filteret renses på en særlig måde, da den normale skylning ikke er tilstrækkelig.

Et blokeret filter vil forårsage skade på pumpen. Pumpen vil endvidere typisk støje og styringen vil føles uregelmæssig og ujævn.

For at rense filteret AFMONTERES beholderen, og der anvendes et opløsningsmiddel til at rengøre filteret. Filteret er meget svært at se. Blæs trykluft op gennem bunden af reservoiret for at rense filteret, og skyl derefter beholderen for at fjerne urenhederne.

Anvend udelukkende olie i henhold til originalspecifikation eller bedre.

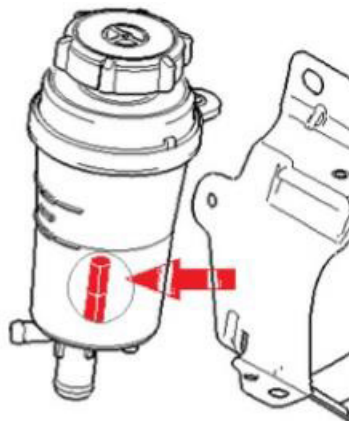
In diesem Fahrzeug befindet sich ein Filter im Lenkölbehälter, der verstopft wird. Die erste Lösung besteht darin, einen neuen Lenkölbehälter zu installieren. Wenn das Original wiederverwendet werden soll, müssen zusätzliche Reinigungsschritte durchgeführt werden, um alle Verunreinigungen aus dem Filter zu entfernen. Normale Spülroutinen säubern den Filter nicht ausreichend.

Ein verstopfter Filter verursacht Schäden an der Pumpe, lärmt und verursacht unregelmäßiges Gefühl beim Lenken. Ein beschädigter Filter kann Teile der alten Pumpe in die neue Pumpe zirkulieren lassen und zum Bruch führen.

Um den Filter zu reinigen, nehmen Sie den Behälter aus dem Fahrzeug und reinigen Sie das Filtersieb mit einem Lösungsmittel. Der Filter ist sehr schwer zu sehen. Blasen Sie Druckluft durch den Boden des Behälters, um das Filtersieb zu reinigen, und spülen Sie dann den Behälter aus, um übrig gebliebene Verunreinigungen zu entfernen.

Das verwendete Öl muss hierbei mindestens der Originalspezifikation oder höher entsprechen.
