10020400

R010624

FIAT, SEAT

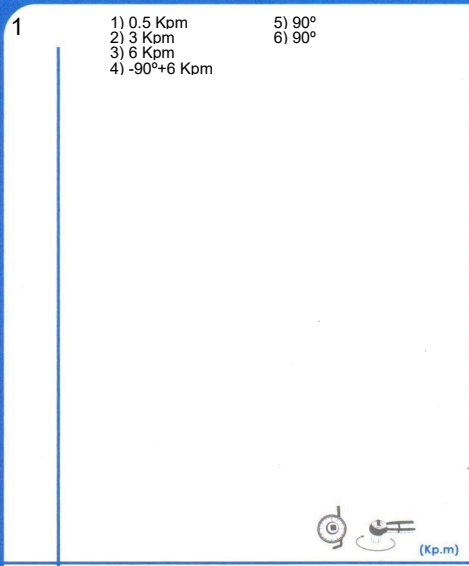
1 NO (Kp.m) RETIGHTENING

-90° +
-180°
 <>

LOOSEN 90° AND TIGHTEN BOLT BY BOLT RESPECTING THE SPECIFIED TORQUE AND ORDER
 AFLOJAR 90° Y APRETAR TORNILLO A TORNILLO CON EL PAR Y ORDEN ESPECIFICADOS

LOOSEN ALL THE BOLTS
 AFLOJAR TODOS LOS TORNILLOS

RUN THE ENGINE UNTIL TOTAL OPENING OF THE THERMOSTAT
 LET THE ENGINE COOL DOWN FOR 4 HOURS (WITH OPEN BONNET)
 OPENING THE CAP OF THE EXPANSION TANK OF THE WATER COOLING CIRCUIT
 ROTAR EL MOTOR HASTA LA APERTURA TOTAL DEL TERMOSTATO
 DEJAR ENfriAR EL MOTOR CUATRO HORAS (CAPOT ABIERTO)
 ABRIR EL TAPÓN DEL VASO DE EXPANSIÓN DEL CIRCUITO DEL AGUA DE REFRIGERACIÓN

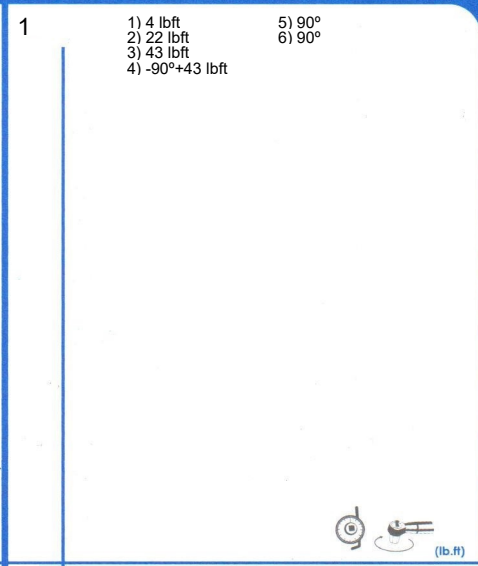
1 NO (lb.ft) RETIGHTENING
