# 10023700

# NISSAN

1 L24;L24E;L24S;L26

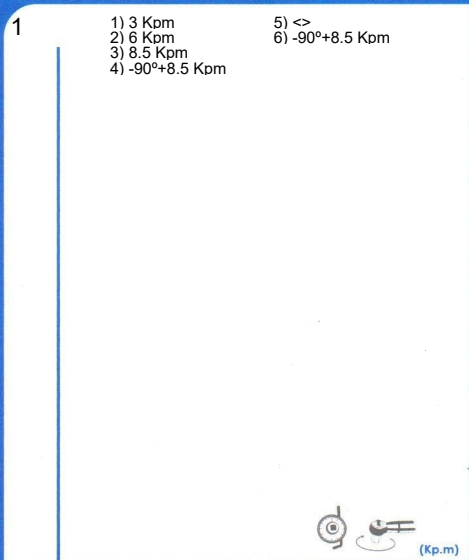
1 1000 Km -90°+8.5 Kpm **RETIGHTENING**

LOOSEN NUT AND TIGHTEN BOLT BY BOLT RESPECTING THE SPECIFIED TORQUE AND ORDER  
AFLOJAR NUT Y APRIAR TORNILLO A TORNELLO CON EL PAR Y ORDEN ESPECIFICADOS  
SOLICEN ALL THE BOLTS  
AFLOJAR TODOS LOS TORNELLOS  
RUN THE ENGINE UNTIL TOTAL OPENING OF THE THERMOSTAT  
(LET THE ENGINE COOL DOWN FOR 4 HOURS WITH OPEN BONNET)  
OPEN THE CAP OF THE EXPANSION TANK OF THE WATER COOLING CIRCUIT  
RODAR EL MOTOR HASTA LA APERTURA TOTAL DEL TERCIOSTATO  
DEJAR ENRIAR EL MOTOR CUATRO HORAS (CAPOT ABIERTO)  
ABRIR EL TAPON DEL VASO DE EXPANSION DEL CIRCUITO DEL AGUA DE REFRIGERACION

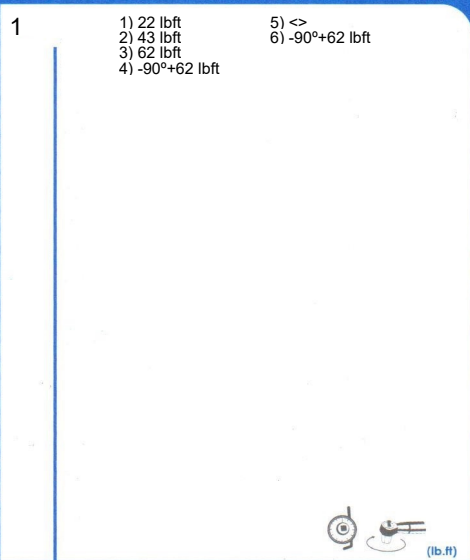
1 1000 Km -90°+62 lbf **RETIGHTENING**
