# 10032400

# SAAB

c.c. 1985,2290 (cm3) 90 (mm)

1 B202i;B202L;B202S;B234i;B234L

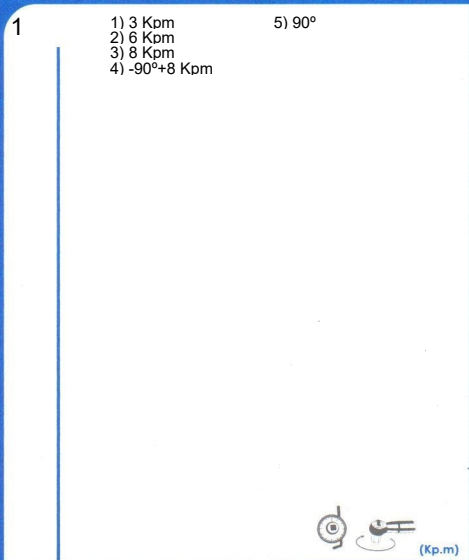
1 NO RETIGHTENING

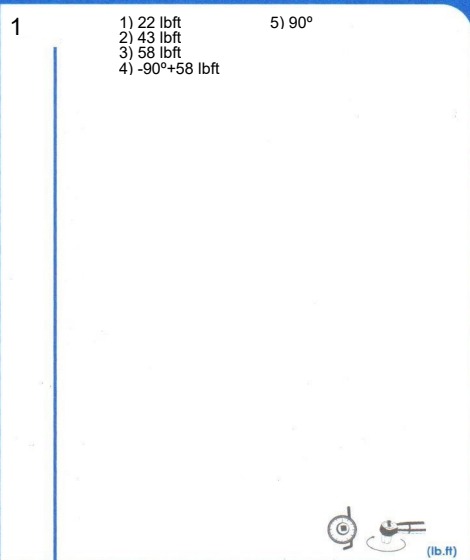
1 NO RETIGHTENING
