# 10090000

# MAZDA

c.c. 1840 (cm3) 83 (mm)

**TORQUE SEQUENCE**

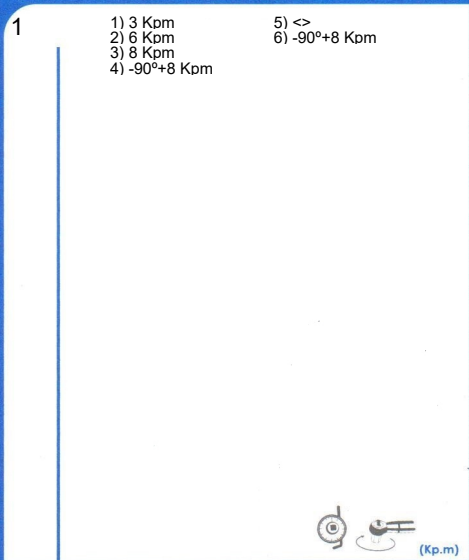
1 1000 Km -90°+8 Kpm **RETIGHTENING**

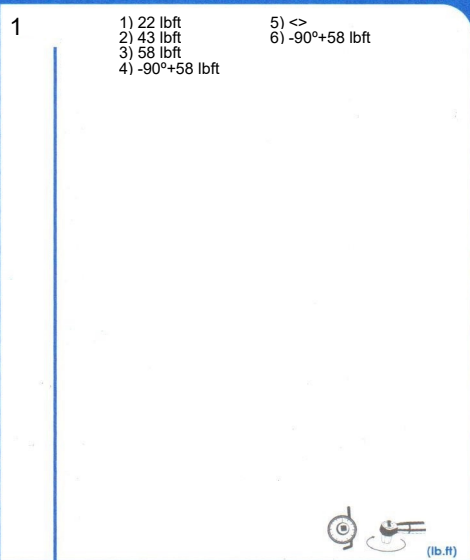
1 1000 Km -90°+58 lbf **RETIGHTENING**
