# 10094600

# CITROEN, MARUTI, NISSAN

1 TUD5;TUD5(VJX);TUD5(VJY);TUD5(VJZ)

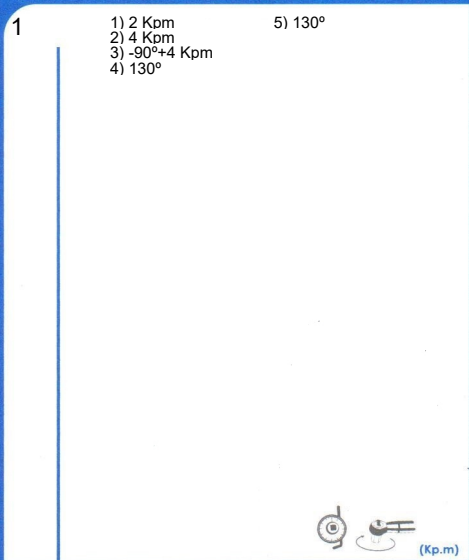
1 81015100 M11X1.50X184(10)

1 NO RETIGHTENING

-90° +  
-180°  
<>

LOOSEN 90° AND TIGHTEN BOLT BY BOLT RESPECTING THE SPECIFIED TORQUE AND ORDER  
AFLOJAR 90° Y APRETAR TORNILLO A TORNILLO CON EL PAR Y ORDEN ESPECIFICADOS

LOOSEN ALL THE BOLTS  
AFLOJAR TODOS LOS TORNILLOS

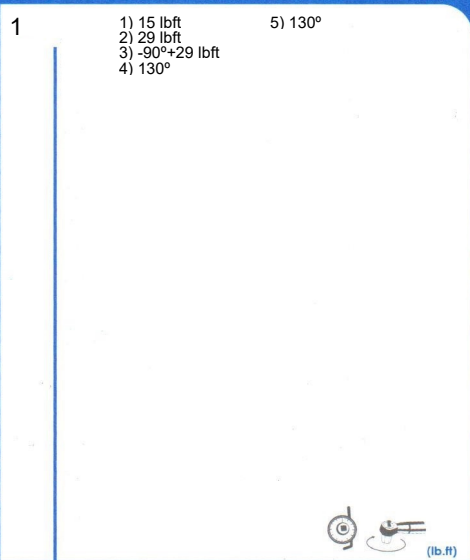
1 NO RETIGHTENING
