# 10095000

## NISSAN, RENAULT

1 K7J-700;K7J-701;K7M;K7M-702;K7M-703;K7M-704;K7M-720;K7M-744;K7M-745;K7M-746;K7M-790

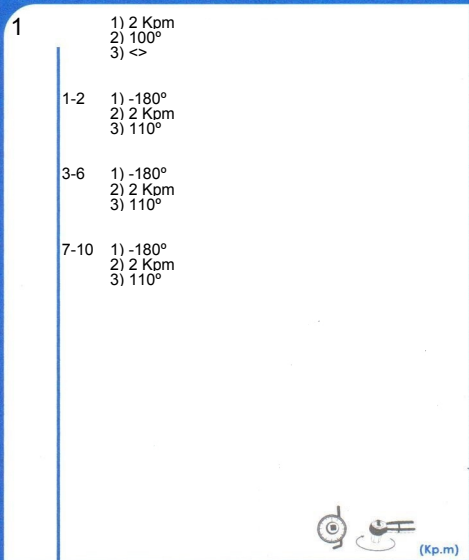
1 NO RETIGHTENING

TORQUE SEQUENCE

-90° +  
-180°  
<>

LOOSEN 90° AND TIGHTEN BOLT BY BOLT RESPECTING THE SPECIFIED TORQUE AND ORDER  
AFLOJAR 90° Y APRETAR TORNILLO A TORNILLO CON EL PAR Y ORDEN ESPECIFICADOS  
LOOSEN ALL THE BOLTS  
AFLOJAR TODOS LOS TORNILLOS  
RUN THE ENGINE UNTIL TOTAL OPENING OF THE THERMOSTAT  
LET THE ENGINE COOL DOWN FOR 4 HOURS (WITH OPEN BONNET)  
OPEN THE CAP OF THE EXPANSION TANK OF THE WATER COOLING CIRCUIT  
RODAR EL MOTOR HASTA LA APERTURA TOTAL DEL TERMOSTATO  
DEJAR ENfriAR EL MOTOR CUATRO HORAS (CON EL CAPOT ABIERTO)  
ABRIR EL TAPÓN DEL VASO DE EXPANSIÓN DEL CIRCUITO DEL AGUA DE REFRIGERACIÓN

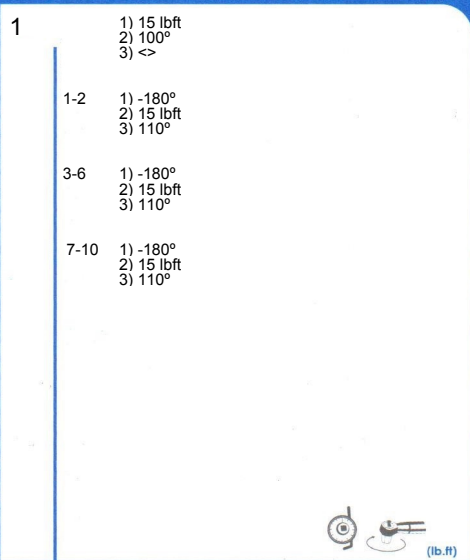
1 NO RETIGHTENING

1 81002900 M10X1.50X113(5),M10X1.50X98(5)
