10109700

MITSUBISHI

c.c. 2351 (cm3) 86.5 (mm)

1 4G64;G64FR

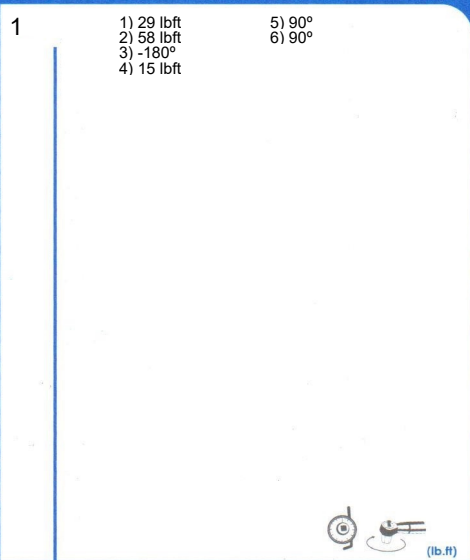
1 NO

RETIGHTENING
