# 10109800

R010624

# MITSUBISHI

c.c. 3497 (mm) 93 (mm)

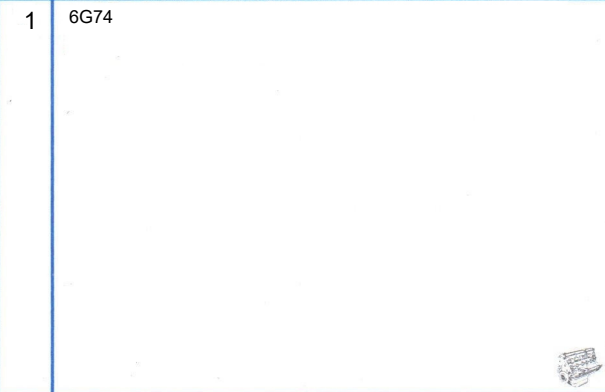
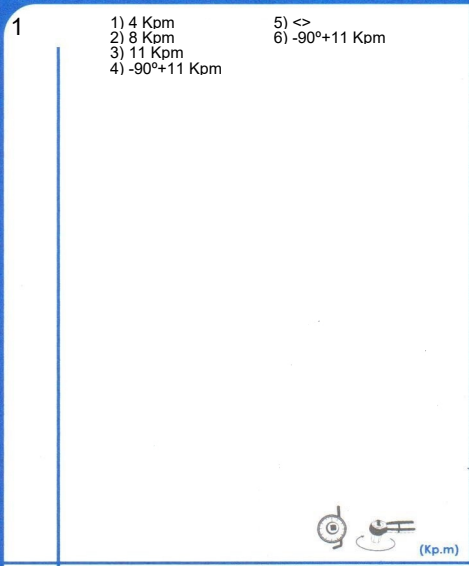
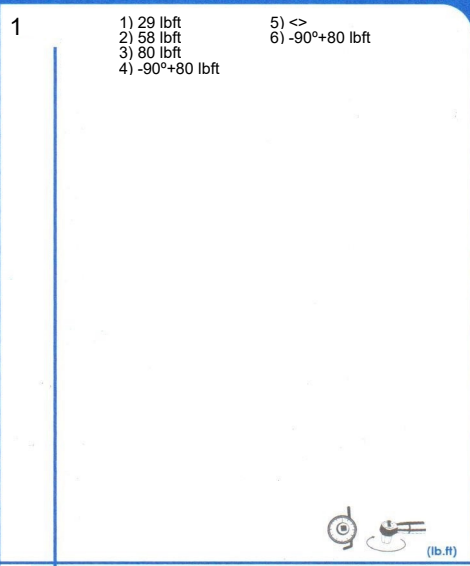
1 1000 Km -90°+11 Kpm **RETIGHTENING**

1 1000 Km -90°+80 lbf **RETIGHTENING**

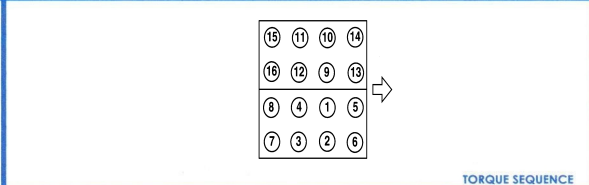
**-90° +**  
**-180°**  
**<>>**

LOOSEN NUT AND TIGHTEN BOLT BY BOLT RESPECTING THE SPECIFIED TORQUE AND ORDER  
AFLOJAR NUT Y APRIAR TORNILLO A TORNELLO CON EL PAR Y ORDEN ESPECIFICADOS  
SOLICEN ALI THE BOLTS  
AFLOJAR TODOS LOS TORNELLOS  
RUN THE ENGINE UNTIL TOTAL OPENING OF THE THERMOSTAT  
LET THE ENGINE COOL DOWN FOR 4 HOURS (WITH OPEN BONNET)  
OPEN THE CAP OF THE EXPANSION TANK OF THE WATER COOLING CIRCUIT  
RODAR EL MOTOR HASTA LA APERTURA TOTAL DEL TERMOSTATO  
DEJAR ENFRIAR EL MOTOR CUATRO HORAS (CAPOT ABIERTO)  
ABRIR EL TAPON DEL VASO DE EXPANSION DEL CIRCUITO DEL AGUA DE REFRIGERACION
