10121210

AUDI, SEAT, SKODA

c.c. 1896 (mm) 79.5 (mm)

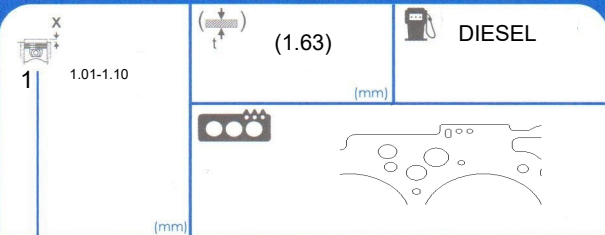
1) 4 Kpm
2) 6 Kpm
3) -90°+6 Kpm
4) 90°

5) 90°

1 NO

RETIGHTENING

1) 29 lbf
2) 43 lbf
3) -90°+43 lbf
4) 90°

5) 90°
