10144800

R010624

MITSUBISHI

1 4G63

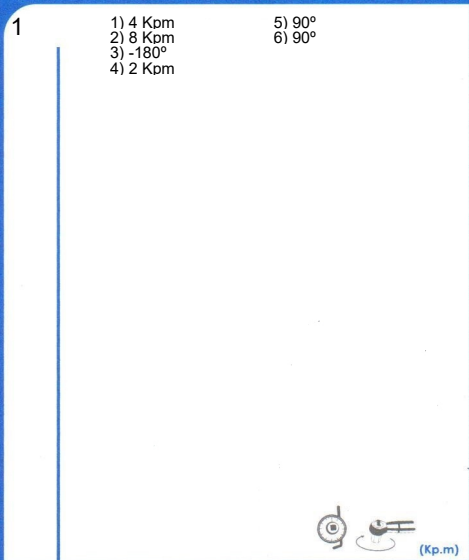
1 NO RETIGHTENING

TORQUE SEQUENCE

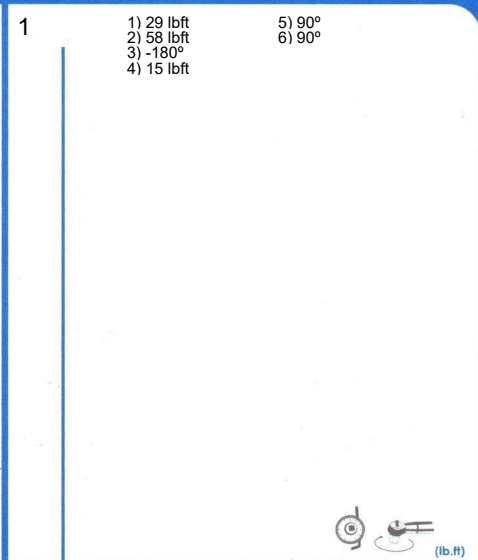
1 NO RETIGHTENING
